CONCEPTO DE AMENAZA RUINA Nº CAR - 947

LOCALIDAD:	(10) ÉNGATIVA
UPZ:	(26) Las Ferias
BARRIO:	San Joaquín
DIRECCION:	Calle 65 # 71 – 24
CHIP:	AAA0060WTRJ
FECHA DE VISITA:	Septiembre 18 de 2007
SOLICITANTE:	Secretaría General de Inspecciones de Policía Localidad de Engativá
POBLACION BENEFICIADA:	4 Personas – 1 Familia
AREA:	250 m² (aproximadamente)

Este concepto corresponde a la visita de inspección para verificar el estado y condiciones del inmueble ubicado en la Calle 65 # 71 – 24, con el fin de establecer si amenaza ruina o no.

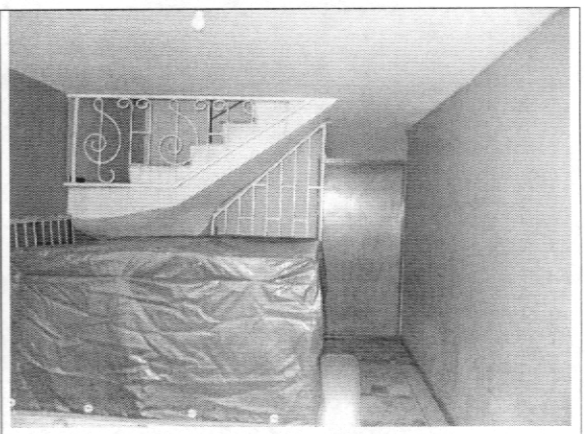
Foto 2. Aspecto muros internos

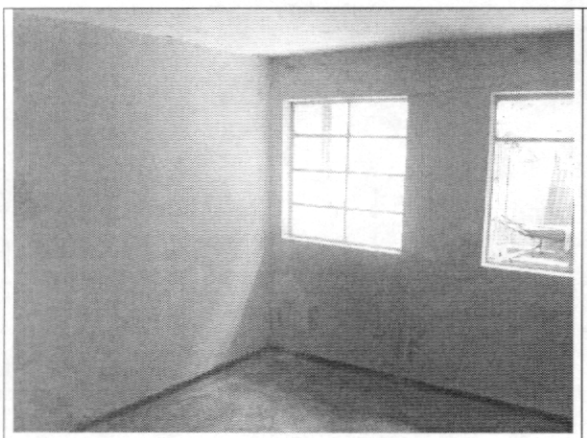
Foto 3. Muros internos del cuarto posterior

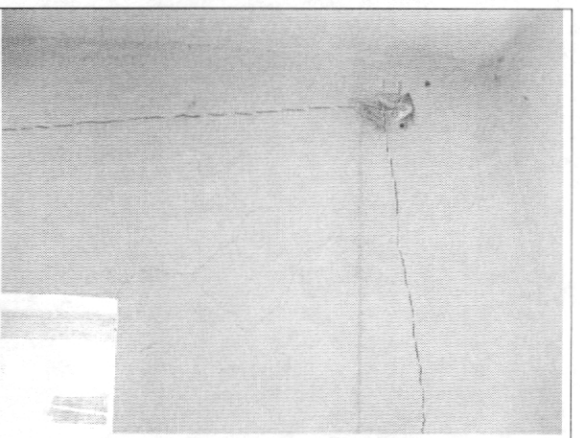
Foto 4. Fisuras en muros del cuarto posterior

De acuerdo con lo anterior, se puede establecer que la edificación ubicada en la Calle 65 # 71 – 24, **NO AMENAZA RUINA**. Se considera que el daño en general es leve y que no existen posibilidades de colapso a corto plazo. Dado el buen estado de mantenimiento no se hacen recomendaciones a los propietarios o responsables del inmueble, excepto el de reparar los muros del cuarto posterior que presentan fisuras.

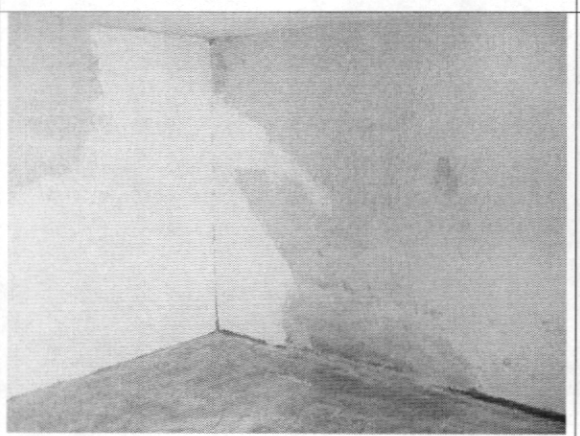
Foto 5. Reparaciones recientes en el cuarto posterior

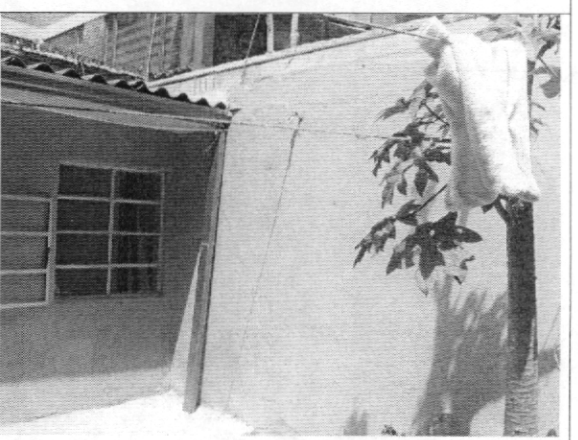
Foto 6. Muros del patio en buen estado

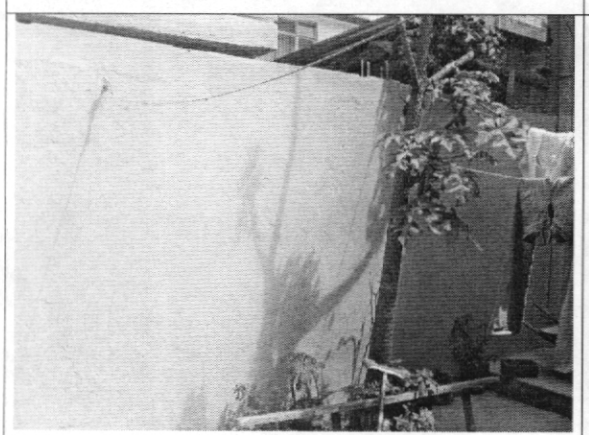
Foto 7. Muro recientemente reparado

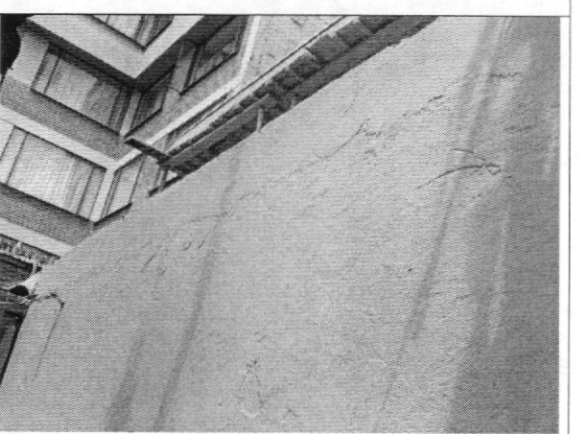
Foto 8. No se detecta daño en el muro de lindero
