1. INFORMACIÓN DE REFERENCIA

1.1 CONCEPTO TÉCNICO No. CT:	**CT-6719**
1.2 ÁREA:	Técnica y de Gestión
1.3 COORDINACIÓN:	Investigación y Desarrollo
1.4 REFERENCIA CRUZADA RADICADO FOPAE:	2012ER20364
1.5 RESPUESTA OFICIAL No.	RO-60623

2.1 SOLICITANTE:	CURADURÍA URBANA No. 3
2.2 PROYECTO:	Calle 76 Sur No. 24 A – 23
2.3 LOCALIDAD:	19. CIUDAD BOLIVAR
2.4 UPZ:	67. Lucero
2.5 BARRIO O SECTOR CATASTRAL:	Los Alpes
2.6 DIRECCIÓN:	Calle 76 Sur No. 24 A – 23
2.7 CHIP:	AAA0028EDUH
2.8 MANZANA CATASTRAL:	4
2.9 PREDIO CATASTRAL:	09
2.10 ÁREA (Ha):	0.00847(*)
2.11 FECHA DE VISITA:	Diciembre 7 de 2012

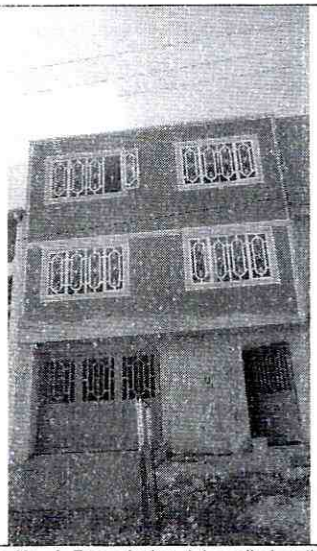
Conforme con el plano normativo de "Amenaza por Remoción en Masa" del Plan de Ordenamiento Territorial de Bogotá – POT, el sector del proyecto ubicado en la Calle 76 Sur No. 24 A – 23, de la Localidad de Ciudad Bolívar, se encuentran en una zona de *Amenaza Media* por procesos de remoción en masa (Figura 1).

Figura 1. Localización general del proyecto ubicado en la Calle 76 Sur No. 24 A – 23, de la Localidad de Ciudad Bolívar, en el Plano Normativo de Amenaza por Remoción en Masa del POT (Decreto 190 de 2004), el cual se encuentra en *Amenaza Media.*
