DIRECCIÓN DE PREVENCIÓN Y ATENCIÓN DE EMERGENCIAS

DIAGNÓSTICO TÉCNICO No. DI- 2276
COORDINACIÓN TÉCNICA

DIRECCIÓN:	Calle 18 Q # 66 B– 36 Sur	ÁREA DIRECTA:	0.06 Ha
BARRIO:	Juan Pablo II Sector	POBLACIÓN ATENDIDA:	
UPZ:	67 Lucero	FAMILIAS 2	ADULTOS 5 NIÑOS 10
LOCALIDAD:	Ciudad Bolívar	PREDIOS EVALUADOS 2

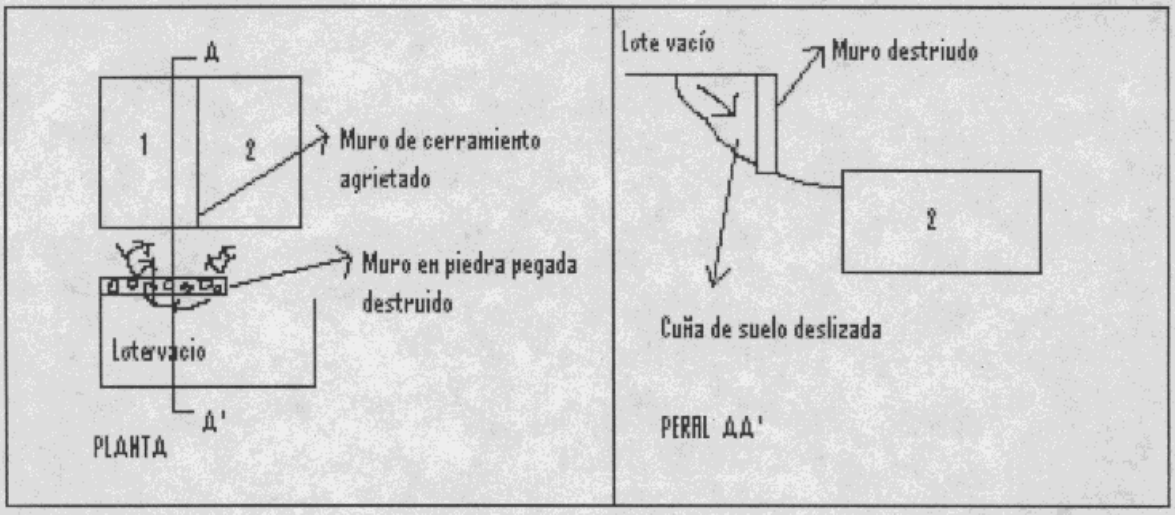
DESCRIPCIÓN Y CAUSAS: Deslizamiento de 3 m³ sobre suelo utilizado para relleno en la conformación del lote de la parte superior de la vivienda de la señora Dioselina Quitian (Cra 18 Q # 66 B – 36 Sur), el cual destruyó un muro de contención en piedra pegada, construido soportar el relleno, afectando 2 viviendas en la parte baja del mismo. Sobre la vivienda 1 del esquema de propiedad de la señora Quitian, se acumuló el material deslizado y sobre la vivienda 2 de propiedad del señor Juan Carlos Cobos se produjo el agrietamiento del muro de cerramiento de la parte posterior de su vivienda. El movimiento se originó por la saturación de la masa de suelo debido al manejo deficiente de las aguas lluvias en el lote vacío de la parte superior.

#	NOMBRE(Cabeza Hogar)	DIRECCIÓN	TELÉFONO	P	A	N	DAÑOS EN VIVIENDA
1	Dioselina Quitian	Carrera 18 Q # 66 B – 04 Sur	7910707	7	2	5	Acumulación del material deslizado en la parte posterior de la vivienda
2	Juan Carlos Cobos	Carrera 18 Q # 66 B – 36 Sur	7618968	7	2	5	Agrietamiento del muro de cerramiento de la parte posterior

De no reconstruir el muro de contención destruido podrían presentarse nuevos deslizamientos de suelo sobre las viviendas en la parte inferior

- Evaluación técnica al sector.
- Indicación a los señores Juan Carlos Cobos y Dioselina Quitian para realizar la demolición de los bloques grandes del muro fallado que podrían caer sobre las viviendas.

- Restricción parcial del uso en la parte posterior de las viviendas 1 y 2 hasta tanto no se realice la reconstrucción del muro de contención destruido.
- Reconstrucción del muro de contención por parte de los propietarios de los predios, incluyendo las obras de drenaje correspondientes.
