DIRECCIÓN DE PREVENCIÓN Y ATENCIÓN DE EMERGENCIAS

EVENTO No. 29650

DIAGNÓSTICO TÉCNICO DE EMERGENCIA No. DI- 2246
COORDINACIÓN TÉCNICA

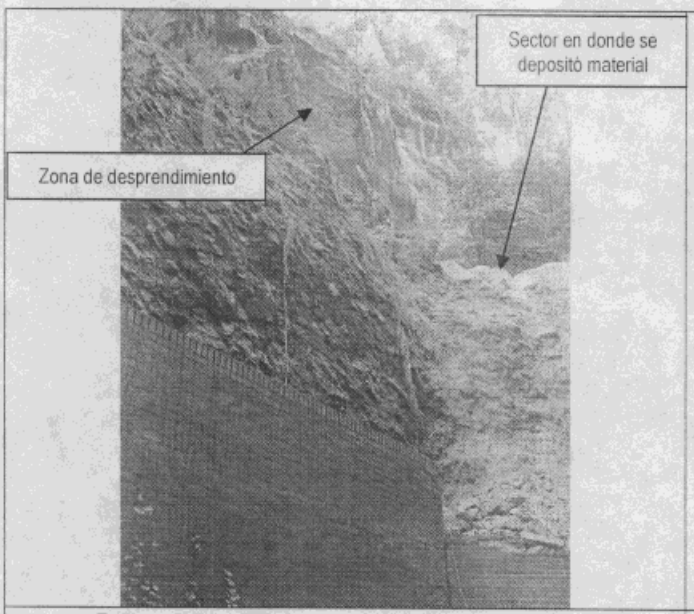
Desprendimiento de bloques de arenisca del costado nor-occidental de un talud de corte subvertical de aproximadamente 30m de altura, el talud se realizó para el emplazamiento del edificio localizado en la Avenida Circunvalar # 82 – 30. Las causas del desprendimiento fueron la meterorización del macizo rocoso, asi como las insuficientes medidas protección y estabilización del macizo. (Ver Fotografia 1 y 2). Los bloques se depositaron en la parte media y baja del talud, ocasionando daños en un ascensor, en los medidores de gas natural y en el costado norte de la administración.

Fotografía 1. Vista de la parte alta y media del talud.

Diseñar y construir un sistema de protección y estabilización del talud aledaño al edificio por parte de los propietarios y/o responsables.

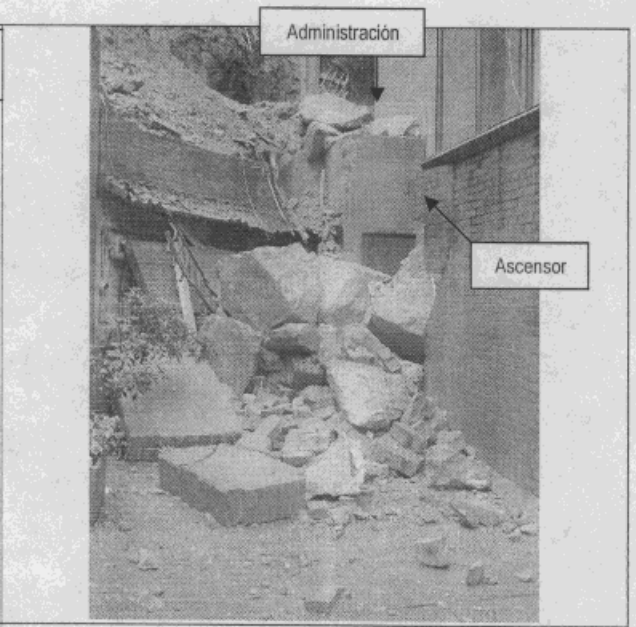
Fotografía 2. Parte baja del talud.
