DIAGNÓSTICO TÉCNICO – DI No.13137
SUBDIRECCIÓN DE ANÁLISIS DE RIESGOS Y EFECTOS DEL CAMBIO CLIMÁTICO
GRUPO ASISTENCIA TÉCNICA
RADICADO IDIGER 2019ER3405

DIRECCIÓN:	Calle 1 H No 38 A-51	**COORDENADAS AREA INSPECCIONADA**			X:96205,34 Y:101257,19		
BARRIO/SECTOR CATASTRAL:	Jorge Gaitán Cortés	**ÁREA DIRECTA AFECTADA:**			0 M2		
UPZ:	40- Ciudad Montes	**POBLACIÓN ATENDIDA:**			250		
LOCALIDAD:	16- Puente Aranda	**FAMILIAS**	70	**ADULTOS**	150	**MENORES**	50
CHIP:	AAA0037HCHK	**PREDIOS EVALUADOS**			1		
AREA INSPECCIONADA	1500 M2	**DOCUMENTO REMISORIO**			CR-33741

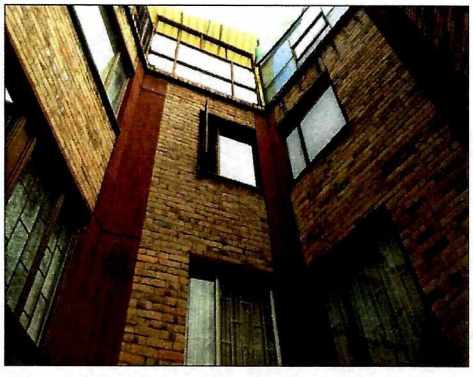
Las torres están distribuidas de tal forma, que se agrupan forman un vacío en el centro, al cual funciona en el primer nivel como patio de ropas. Se evidencia que las fisuras que se observaron en la visita del primero de mayo de 2015 se encuentran actualmente resanadas.

Fotografías 1.*Cojunto Residencial Torres del Sol ubicado en el predio de la Calle 86 No 69T-41*

Fotografía 2 Fisuras evidenciadas durante la visita de Mayo de 2015

Fotografía 2 Fisuras reparadas en la visita de Abril de 2019

A los responsables del Conjunto Residencial Carabelas, realizar el mantenimiento rutinario de las edificaciones, con el propósito de garantizar la vida útil del inmueble las condiciones adecuadas para su uso.
