1.1 CONCEPTO TÉCNICO No. CT:	**5748**
1.2 ÁREA:	TÉCNICA Y DE GESTIÓN
1.3 COORDINACIÓN:	INVESTIGACIÓN Y DESARROLLO
1.4 REFERENCIA CRUZADA RADICADO FOPAE:	2009ER17522
1.5 RESPUESTA OFICIAL No.	RO-40112

2.1 SOLICITANTE:	CURADURÍA URBANA No. 1
2.2 PROYECTO:	CASA SANTA ANA
2.3 LOCALIDAD:	1. Usaquén
2.4 UPZ:	14. Usaquén
2.5 BARRIO O SECTOR CATASTRAL:	Santa Ana
2.6 DIRECCIÓN:	Calle 109 No. 1-10 Este
2.7 CHIP:	AAA0102BECX
2.8 MANZANA CATASTRAL:	18
2.9 PREDIO CATASTRAL:	02
2.10 ÁREA (m^2):	586.61
2.11 FECHA DE VISITA:	Enero 07 de 2010

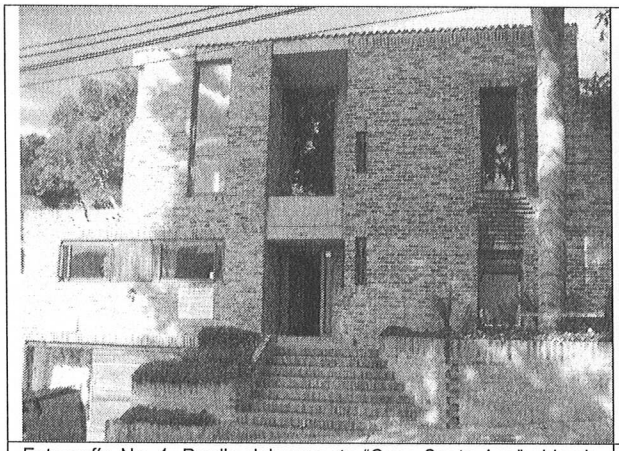
Fotografía No. 1. Predio del proyecto "Casa Santa Ana" ubicado en la Calle 109 No. 1-10 Este, de la localidad de Usaquén.

En el momento de la visita técnica en el predio objeto del presente concepto técnico, se encuentra construida una (1) edificación de tres (3) pisos en mampostería, sin embargo no fue posible identificar si ésta se encuentra confinada o no, ya que la inspección visual sólo se pudo adelantar en el exterior de la vivienda. En el momento de la vista técnica adelantada, la edificación no presenta evidencias de daños o patologías estructurales asociadas a la presencia de procesos activos de inestabilidad geotécnica (Fotografía No. 1).

En el momento de la verificación de campo adelantada no se evidenciaron condiciones o elementos que permitan inferir la presencia de procesos de inestabilidad geotécnica activos en el área del proyecto o sus zonas aledañas.

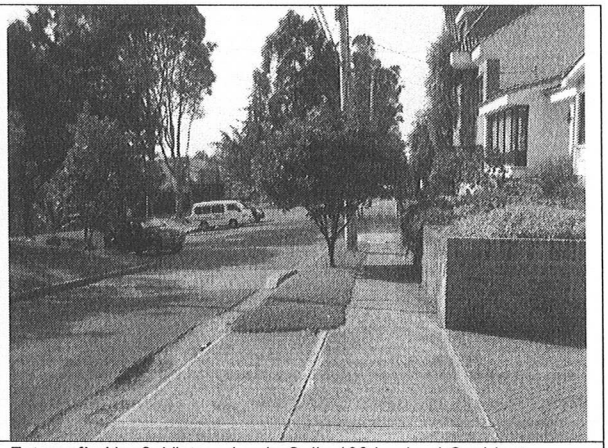
La zona donde se busca desarrollar el proyecto presenta actualmente un uso de suelo urbano con edificaciones de tipo residencial. Corresponde con un sector consolidado con densidad de construcción alta, contando con vías pavimentadas (Fotografía No. 2); asimismo, el sector cuenta con sistemas de recolección de aguas lluvias y aguas residuales. En la zona se encuentran edificaciones de dos (2) pisos de altura en su mayoría, en un terreno con pendiente local, predominantemente baja.

Fotografía No. 2. Vista sobre la Calle 109 hacia el Occidente
