DIAGNÓSTICO TÉCNICO – DI-11628
SUBDIRECCIÓN DE ANÁLISIS DE RIESGOS Y EFECTOS DE CAMBIO CLIMÁTICO
GRUPO ASISTENCIA TÉCNICA
EVENTO SIRE 4882545

1. DATOS GENERALES DEL EVENTO

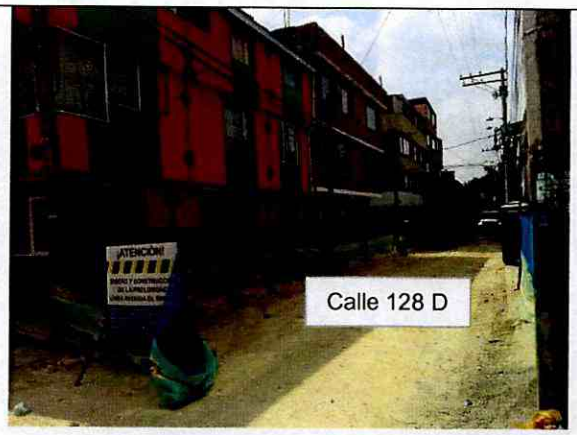
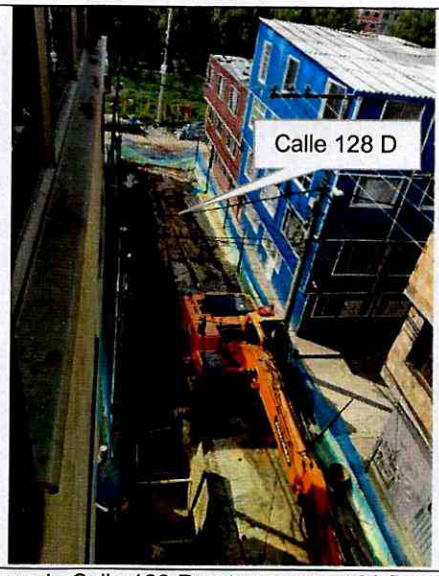
En atención al Evento SIRE 4882545, personal del Instituto Distrital de Gestión de Riesgos y Cambio Climático - IDIGER, realizó visita técnica el 20 de Febrero de 2018 al sector de la Calle 128 D entre Carreras 98 B y 99, en el Barrio Nuevo Corinto de la Localidad de Suba, encontrando una zona relativamente plana, consolidada urbanísticamente y con vías de acceso vehicular pavimentadas, donde no se identificaron afectaciones en el terreno de carácter local y/o general que pudiesen comprometer la estabilidad de la infraestructura pública y privada del sector (Ver Fotografía 1).

Fotografía 1 y Fotografía 2. Vista de los trabajos que adelantan en la Calle 128 D entre carreras 98 B y 100, en el Barrio Nuevo Corinto de la Localidad de Suba

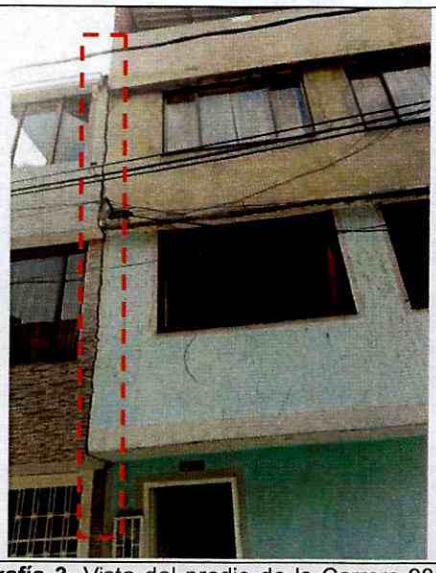
Haciendo inspección visual al interior y exterior del predio de la Carrera 98 B No. 128 D - 23, se identifica una edificación de uso residencial de tres niveles en altura. Allí se evidencian daños relacionados con fisuras en muros perimetrales hacia el costado de la Calle 128 D. Igualmente se evidencia una separación entre el muro de esta vivienda, y la vivienda aledaña con nomenclatura Carrera 98 B No. 128 D – 17, que puede estar asociada a un asentamiento hacia la Calle 128 D, posiblemente ocasionado por el desconfinamiento del terreno en esta zona en el momento de la realización de las excavaciones.

Fotografía 3. Vista del predio de la Carrera 98 B No. 128 D – 23, en el Barrio Nuevo Corinto de la Localidad de Suba.

- Verificar las actas de vecindad a fin de constatar las condiciones de las vivienda emplazadas en la Carrera 98 B No. 128 D – 23, Carrera 98 B No. 128 D – 22 y Carrera 99 No. 128 D - 22, en el Barrio Nuevo Corinto de la Localidad de Suba, antes de iniciadas las obras y compararlas con las condiciones actuales, para poder establecer si se presentaron afectaciones durante la ejecución del proyecto; en caso afirmativo implementar las acciones necesarias, que garanticen

llevar dichas edificaciones mínimo a las condiciones de estabilidad y funcionalidad que tenían antes de iniciadas las labores en obra, acciones que deberán implementarse con el apoyo de personal idóneo, garantizando que se cumplan los requerimientos establecidos en la normatividad vigente, para lo cual se deben tramitar los permisos y licencias respectivos.

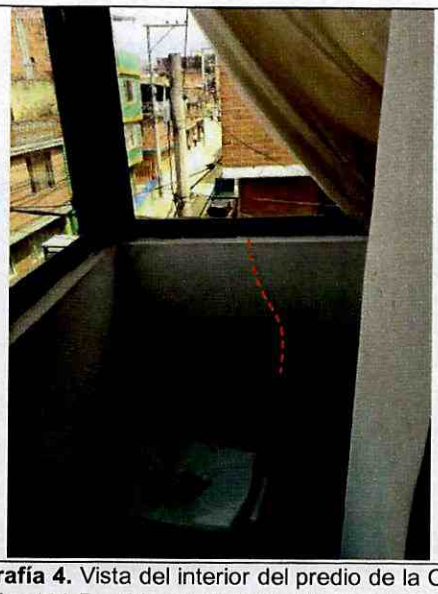
Fotografía 4. Vista del interior del predio de la Carrera 98 B No. 128 D – 23, en el Barrio Nuevo Corinto de la Localidad de Suba.
