DIRECCIÓN DE PREVENCIÓN Y ATENCIÓN DE EMERGENCIAS

DIAGNÓSTICO TÉCNICO No. DI- 2096
COORDINACIÓN TÉCNICA

DIRECCIÓN:	Carrera 1B # 36C-33 Sur	ÁREA DIRECTA:	150 m²
BARRIO:	El Ángulo	POBLACIÓN ATENDIDA:	
UPZ:	34 20 de Julio	FAMILIAS 3	ADULTOS 14 NIÑOS 9
LOCALIDAD:	4 San Cristóbal

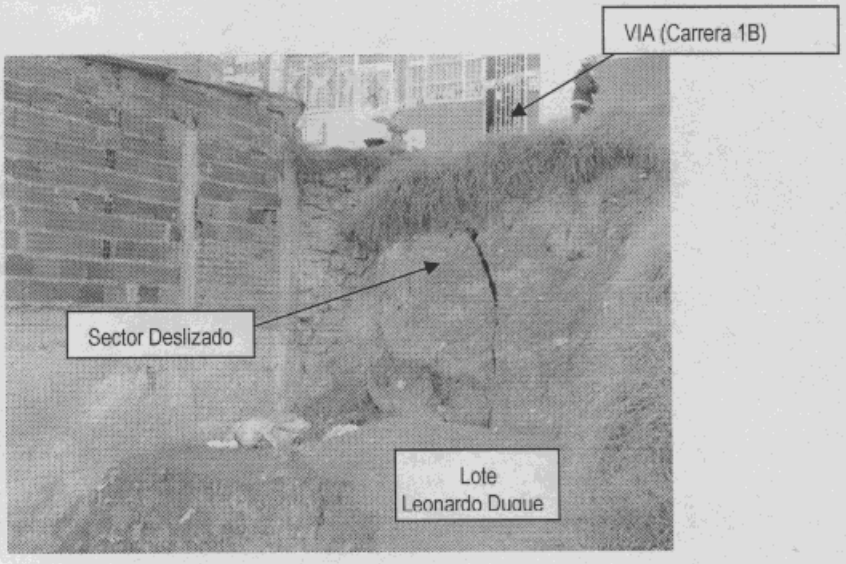
4 FOTOGRAFIA

Deslizamiento en material orgánico y de relleno, de un talud de corte de aproximadamente 4.5 m de altura por 5 m de ancho, realizado para la adecuación del terreno del lote propiedad del Señor Leonardo Duque; el deslizamiento se produjo en el talud del costado occidental de la vía sin pavimentar carrera 1B a la altura de la calle 36C Sur. Las causas del deslizamiento fueron la excavación realizada por el señor Leonardo Duque, en la cual no se implementaron estructuras de contención y protección en el talud expuesto.

El deslizamiento es de carácter retrogresivo, si no se realizan las obras de protección y estabilización del talud a corto plazo puede afectar la vivienda ubicada en el costado norte (Transversal 1B # 36C – 43 Sur), así como aumentar la zona de afectación de la vía con lo cual, en un mediano a largo plazo afectaría las viviendas ubicadas en la parte alta (Carrera 1B #36C-42 Sur y Carrera 1B # 36C-44 Sur).

- Evaluación Técnica del Sector
- Recomendar a los habitantes de las viviendas Carrera 1B #36C-42 Sur y Carrera 1B # 36C-44 Sur ubicadas en la parte alta del talud, recolectar las aguas lluvias que provienen de las viviendas e ingresarlas al sistema de alcantarillado, con el fin de disminuir el aporte de aguas lluvias al talud.
- Señalizar con cinta la zona afectada.

- Diseñar y construir en el corto plazo, una estructura de contención y protección junto con sus sistemas de drenaje, que garanticen la estabilización del talud
