DIRECCIÓN DE PREVENCIÓN Y ATENCIÓN DE EMERGENCIAS

CONCEPTO TÉCNICO Nº 4054

ENTIDAD SOLICITANTE:	D.A.P.D
OBJETIVO:	PROGRAMA DE LEGALIZACION DE BARRIOS
LOCALIDAD:	BOSA
UPZ:	84 BOSA OCCIDENTAL
BARRIOS:	CASA NUEVA
AREA:	0.22 HA
TIPO DE RIESGO:	INUNDACIÓN POR DESBORDAMIENTO
FECHA DE EMISIÓN:	NOVIEMBRE 30 DE 2004
VIGENCIA:	TEMPORAL, MIENTRAS NO SE MODIFIQUEN SIGNIFICATIVAMENTE LAS CONDICIONES DEL SECTOR.

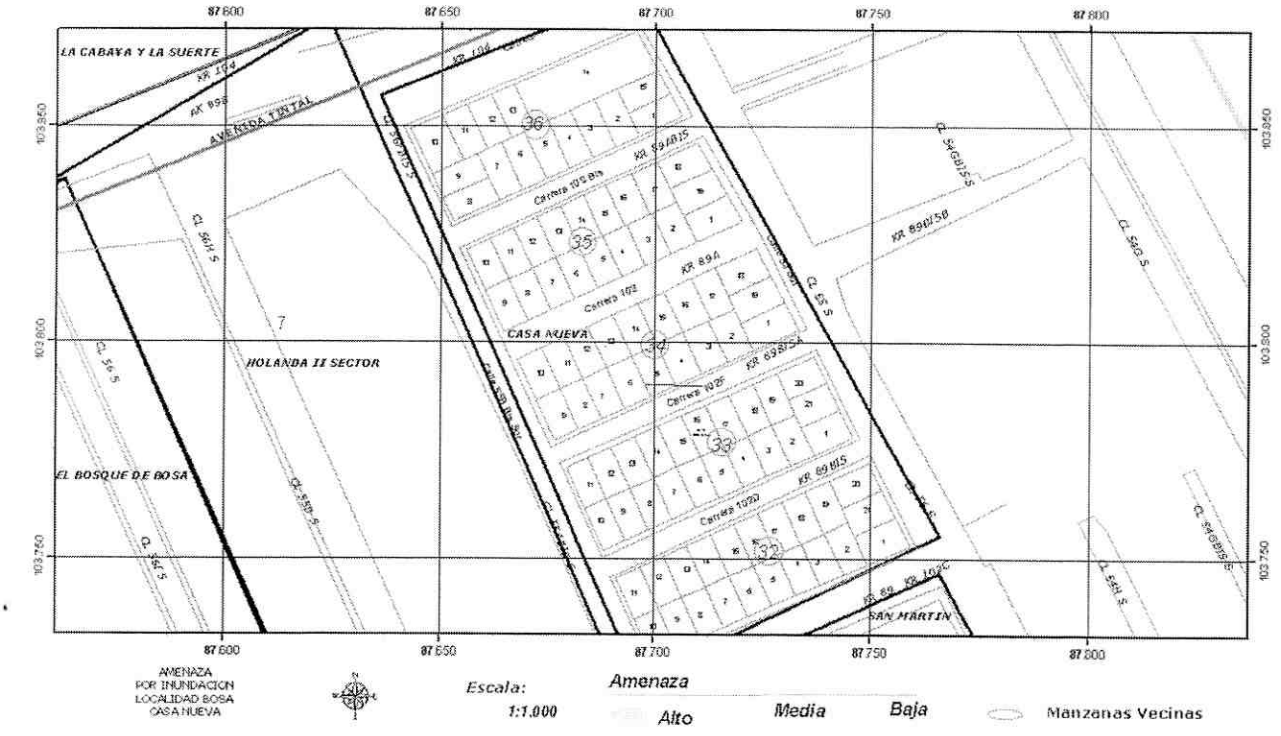
Figura 2. Mapa de Amenaza por Inundación Desarrollo CASA NUEVA Localidad de Bosa

El Desarrollo en mención se encuentra topográficamente nivelado con el nivel normal del río, el jarillón en general tiene condiciones aceptables desde el punto de vista geotécnico, por lo tanto, esta situación ubica al Desarrollo en zona de amenaza media.

El Desarrollo CASA NUEVA se encuentra en zona de amenaza media por inundación generada por el desbordamiento del río Tunjuelo, dado que la ubicación del mismo está en una zona topográficamente nivelada con el nivel normal del río. (véanse Figuras 1,2 y Tabla 2)

Desde el punto de vista de riesgos, la DPAE recomienda legalizar todo el Desarrollo CASA NUEVA.
