DIAGNÓSTICO TÉCNICO DI-19654
SUBDIRECCIÓN DE ANÁLISIS DE RIESGOS Y EFECTOS DEL CAMBIO CLIMÁTICO
GRUPO ASISTENCIA TÉCNICA
RADICADOS IDIGER 2023ER19053

ATENDIÓ: JUAN SEBASTIAN GUZMAN GUZMAN				**SOLICITANTE:** Comunidad
CAT	09	**MÓVIL:**	Contratada	
FECHA:	28 de septiembre de 2023	**HORA:**	8:05	**VIGENCIA:** Temporal mientras no se modifiquen significativamente las condiciones físicas del sector

DIRECCIÓN:	Carrera 7D No. 64H-80 Sur	**COORDENADAS ÁREA INSPECCIONADA**				X_1: 95938.22 Y_1: 93223.38 X_2: 96064.48 Y_2: 93227.83 X_3: 96051.67 Y_3: 93289.94 X_3: 95963.53 Y_4: 93313.01		
SECTOR CATASTRAL:	Porvenir	**ÁREA DIRECTA AFECTADA:**				3m²		
UPZ:	56 - Danubio	**POBLACIÓN ATENDIDA:**				4		
LOCALIDAD:	05 – Usme	**FAMILIAS**	1	**ADULTOS**	2	**MENORES**	2	
CHIP:	AAA0223EAFZ	**PREDIOS EVALUADOS:**				1		
AREA INSPECCIONADA:	45m²	**DOCUMENTO REMISORIO:**				CR-50133

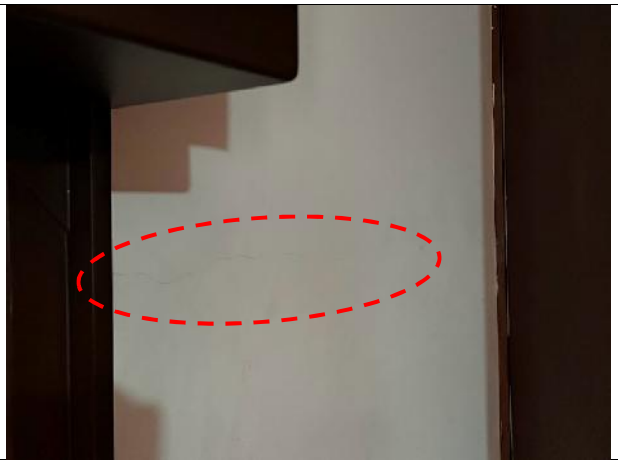
Se ingresa al apartamento 204 del interior 9, donde la comunidad indica haber presentado daños luego del evento sísmico del 17 de agosto de 2023. Se evidencia una separación de aproximadamente 1mm de abertura en la unión entre dos muros en la esquina sur de la habitación principal del apartamento (ver fotografía 3). Asimismo, se identifica una fisura de menos de 1mm de abertura en un muro de la habitación principal (ver fotografía 4).

Fotografía 3. Leve separación en la unión entre muros de la habitación principal del apto 204 del int. 09

Fotografía 4. Fisura en muro de la habitación principal del apto 204 del int. 09

Los daños identificados en el apartamento 204 del interior 9 en el predio de la Carrera 7D No. 64H-80 Sur, están clasificados como leves conforme la clasificación de daños global de la Tabla 1, lo que no representa un compromiso en la estabilidad estructural, habitabilidad y/o la funcionalidad de las edificaciones.

- En el caso de no existir restricciones y/o condicionamientos al uso del suelo para el predio de la Carrera 7D No. 64H-80 Sur, en el Sector Catastral Porvenir de la Localidad de Usme, se recomienda a los responsables de estos, implementar acciones para el mantenimiento, mejoramiento y/o reforzamiento de las construcciones con el propósito de garantizar condiciones óptimas de

- Al responsable y/o los responsables del predio de la Carrera 7D No. 64H-80 Sur, en el Sector Catastral Porvenir de la Localidad de Usme, en caso de querer determinar con mayor detalle el grado de afectación de las estructuras y las medidas de intervención, se recomienda adelantar un estudio de patología y vulnerabilidad estructural y en caso de ser necesario estudio geotécnico, esto con el fin de establecer la capacidad y desempeño de las estructuras frente a cargas de servicio y dinámicas (donde se incluyan tanto los elementos estructurales como no estructurales). Dichas acciones deberán adelantarse con el apoyo de personal idóneo para tal fin.
