DIAGNÓSTICO TÉCNICO – DI-16095
SUBDIRECCIÓN DE ANÁLISIS DE RIESGOS Y EFECTOS DEL CAMBIO CLIMÁTICO
GRUPO ASISTENCIA TÉCNICA
2021ER9803

DIRECCIÓN:	Calle 74 A No. 98 A - 21	COORDENADAS ÁREA INSPECCIONADA			X1: 95950.02 Y1: 112060.81		
BARRIO/SECTOR CATASTRAL:	El Cedro	ÁREA DIRECTA AFECTADA:			80 m^2		
UPZ:	73 – Garcés Navas	POBLACIÓN ATENDIDA:			2		
LOCALIDAD:	10 – Engativá	FAMILIAS	1	ADULTOS	2	MENORES	00
CHIP:	AAA0066XRFT	PREDIOS EVALUADOS			1		
AREA INSPECCIONADA	150 m^2	DOCUMENTO REMISORIO			CR-41016

5. ESCENARIO DE RIESGO : Actividad de la construcción – Obra aledaña

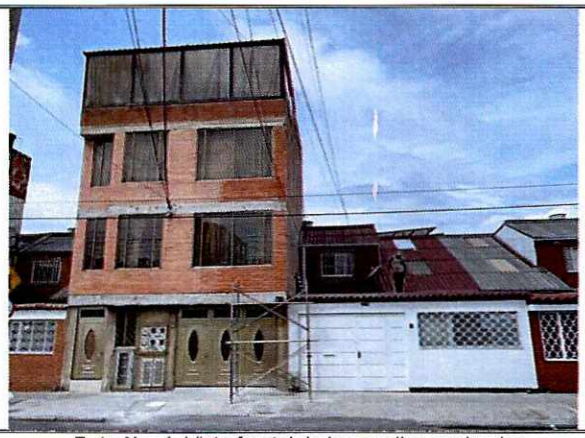
Foto No. 1. Vista frontal de los predios evaluados

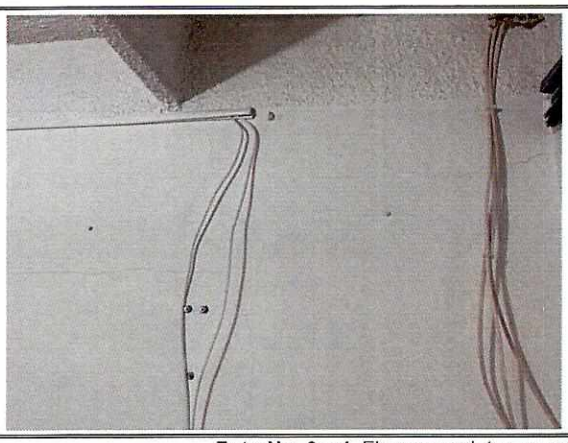
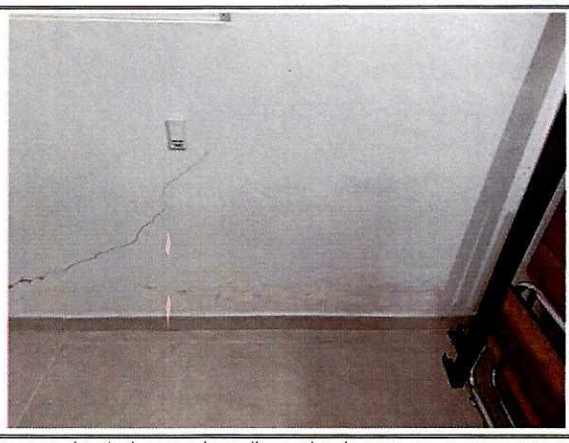
En el predio inspeccionado se emplaza una vivienda de dos (02) niveles, posiblemente construida bajo un sistema estructural en mampostería parcialmente confinada con losa de entrepiso prefabricada soportada por viguetas descolgadas, con muros divisorios y perimetrales en mampostería y cubierta tipo liviana en tejas de fibro cemento soportada por entramado en madera. Se realiza inspección visual al interior de la vivienda identificando fisuras y grietas de tendencia vertical y escalonada, con longitudes de hasta 1.5 metros y aberturas de aproximadamente 1.0 milímetro en muros divisorios y perimetrales del primer y segundo nivel sobre el costado oriental del predio (ver fotos 2 a 6). Igualmente, se pudo observar el hundimiento de la placa de contrapiso hacia el costado oriental y dilataciones entre los elementos prefabricados en concreto que conforman la losa de entrepiso con abertura cercana a 1.0 milímetro (ver fotos 7 y 8). No se identifican daños en los elementos estructurales que conforman la vivienda.

Las personas que atienden la visita técnica manifiestan que los daños en la vivienda se presentan por la construcción que se realiza en el predio vecino, costado oriental, con nomenclatura Calle 74 A No. 98 A – 15; situación que con base en la inspección visual realizada no se puede precisar.

Foto No. 3 y 4. Fisuras y grietas muros divisorios y perimetrales en el predio evaluado

- Al responsable y/o responsables de la edificación emplazada en el predio de la Calle 74 A No. 98 A - 21 y de la obra en construcción en el predio de la Calle 74 A No. 98 A - 15, verificar las actas de vecindad a fin de constatar las condiciones de las edificaciones colindantes y evaluadas en el presente informe, antes de iniciadas las obras y compararlas con las condiciones actuales, para poder establecer si se presentaron afectaciones durante la ejecución del proyecto; en caso afirmativo implementar las acciones necesarias, que garanticen llevar dichas edificaciones mínimo a las condiciones de estabilidad y funcionalidad que tenían antes de iniciadas las labores en obra, acciones que deberán implementarse con el apoyo de personal idóneo, garantizando que se cumplan los requerimientos establecidos en el Reglamento Colombiano de Construcción Sismo Resistente NSR-10, de acuerdo con la normatividad vigente, para lo cual se deben tramitar los permisos y licencias respectivos.

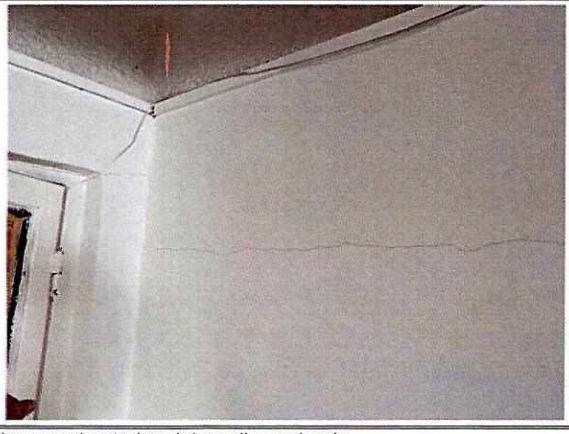
Foto No. 5 y 6. Fisuras y grietas muros divisorios y perimetrales del predio evaluado
