1.1 CONCEPTO TÉCNICO No. CT:	**CT-6783**
1.2 ÁREA:	Técnica y de Gestión
1.3 COORDINACIÓN:	Investigación y Desarrollo
1.4 REFERENCIA CRUZADA RADICADO FOPAE:	2013ER1127
1.5 RESPUESTA OFICIAL No.	RO-61165

2.1 SOLICITANTE:	CURADURÍA URBANA No. 2
2.2 PROYECTO:	Conjunto Residencial Pasur
2.3 LOCALIDAD:	4. San Cristóbal
2.4 UPZ:	34. 20 de Julio
2.5 BARRIO O SECTOR CATASTRAL:	Santa Inés
2.6 DIRECCIÓN:	Calle 27 A Sur No. 2 A – 33 Este
2.7 CHIP:	AAA0214PAWF
2.8 MANZANA CATASTRAL:	18
2.9 PREDIO CATASTRAL:	60
2.10 ÁREA (Ha):	0.059(*)
2.11 FECHA DE VISITA: **FECHA DE EMISION:**	Enero 30 de 2013 Febrero 8 de 2013

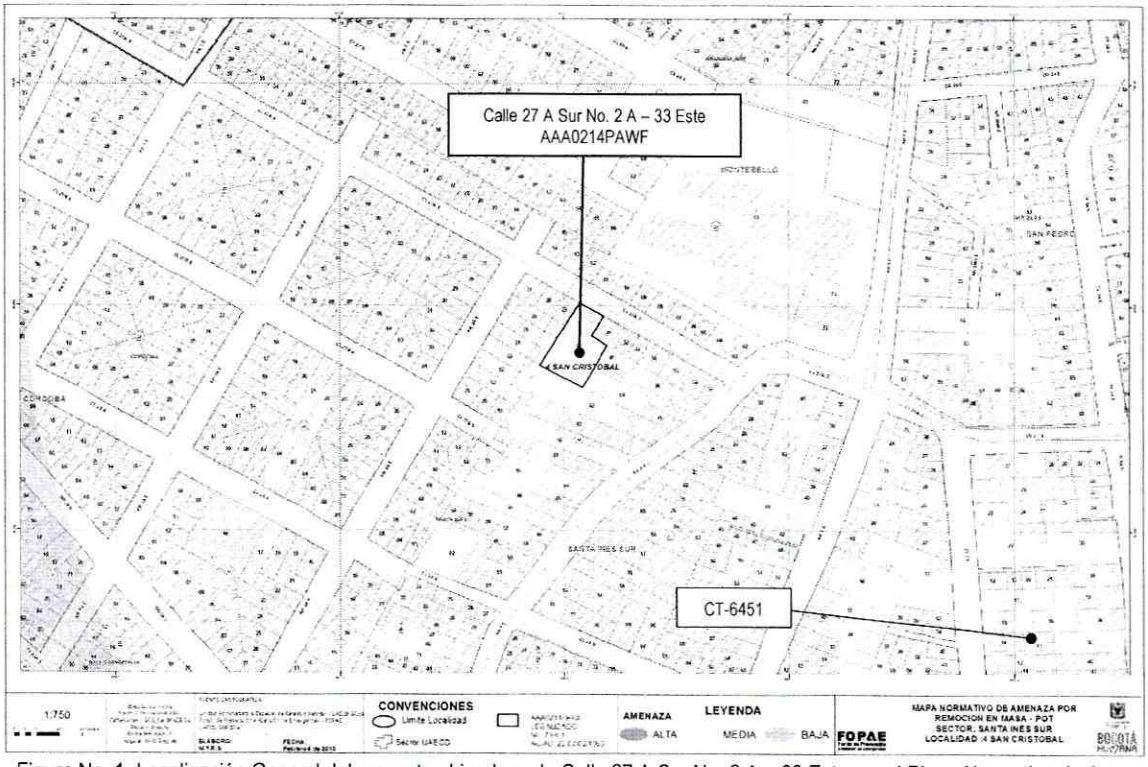
Conforme con el plano normativo de "Amenaza por Remoción en Masa" del Plan de Ordenamiento Territorial de Bogotá – POT, el sector donde se localiza el proyecto ubicado en la Calle 27 A Sur No. 2 A – 33 Este, de la Localidad de San Cristóbal, se encuentra en una zona de AMENAZA MEDIA por procesos de remoción en masa (Figura No. 1).

Figura No. 1. Localización General del proyecto ubicado en la Calle 27 A Sur No. 2 A – 33 Este, en el Plano Normativo de Amenaza por Remoción en Masa del POT (Decreto 190 de 2004).

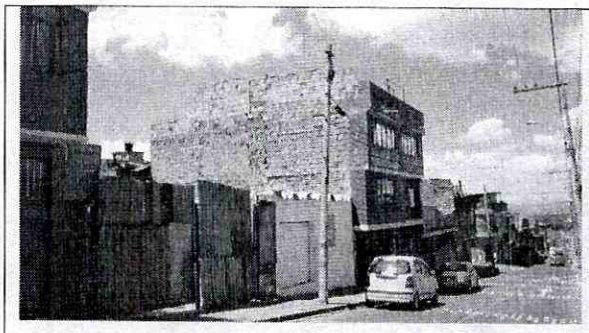
La zona de interés cuenta con un uso de suelo urbano, que corresponde a un sector consolidado con densidad de construcción alta principalmente residencial, en un terreno con pendiente baja, contando con vías principales pavimentadas y sistemas de recolección de aguas lluvias y aguas residuales. En el sector se encuentran edificaciones hasta de tres (3) pisos de altura, las cuales cuentan con varios sistemas estructurales entre los que se encuentran mampostería parcialmente confinada y mampostería simple: en el momento de la verificación técnica adelantada, las edificaciones de la zona no evidenciaban daños o patologías que permitan identificar o definir la presencia de procesos de inestabilidad geotécnica en el área del proyecto.

Al momento de la visita en el predio se encontró un lote vacío con cerramiento en latas de zinc. Las viviendas vecinas construidas en mampostería simple, exteriormente no evidencian fallas de tipo estructural, ni daños que permitan inferir la presencia de procesos de inestabilidad geotécnica activos de carácter local dentro del área del proyecto. Sin embargo dadas las características litológicas del terreno, depósitos de coluvión y con el fin de preservar las construcciones existentes, se recomienda para la construcción del proyecto, realizar análisis de estabilidad de las intervenciones de tal forma que se garanticen factores de seguridad no solo para el proyecto sino para las construcciones e infraestructura adyacente.
