DIAGNÓSTICO TÉCNICO – DI No. 15266
SUBDIRECCIÓN DE ANÁLISIS DE RIESGOS Y EFECTOS DE CAMBIO CLIMÁTICO
GRUPO ASISTENCIA TÉCNICA
RADICADO IDIGER 2021ER1570
RADICADO IDIGER 2021ER1604
RADICADO IDIGER 2021ER1644
EVENTO SIRE 5372485

Actividad de la construcción / Ausencia de mantenimiento en viviendas/edificaciones

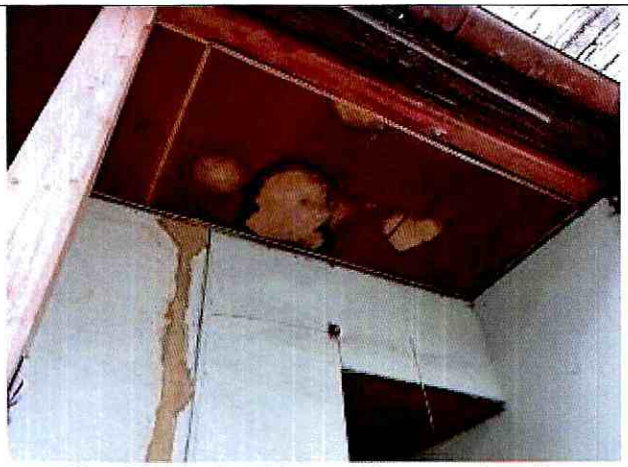
Grietas en muros del acceso a la vivienda

Humedades en cielo raso del acceso al predio

Grietas en muros interiores del pasillo que lleva hacia la cocina

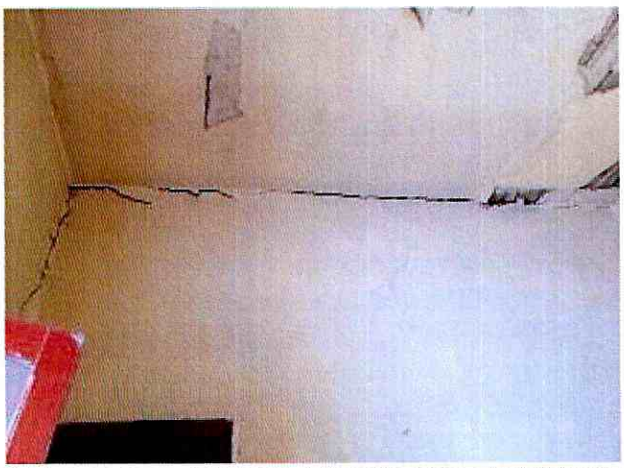
Grietas en muros interiores pasillo que lleva hacia la cocina

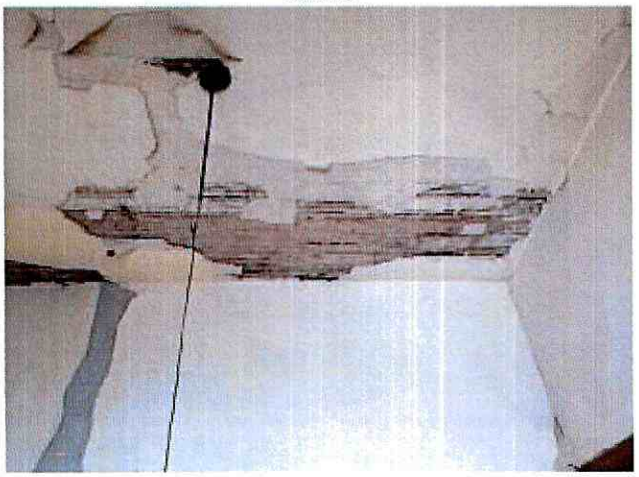
Grietas en muros interiores del pasillo junto a la habitación principal

Desprendimiento de mortero de recubrimiento del cielo raso en una de las habitaciones
