1.1 CONCEPTO DE AMENAZA RUINA Nº CAR:	2770
1.2 ÁREA:	Análisis de Riesgos y Efectos Cambio Climático
1.3 AREA FUNCIONAL:	Conceptos Técnicos
1.4 REFERENCIA CRUZADA RADICADO IDIGER:	2016ER12252
1.5 RESPUESTA OFICIAL No.	RO-88921

2.1 SOLICITANTE:	ALCALDIA LOCAL DE SANTA FE
2.2 LOCALIDAD:	(3) SANTA FE
2.3 UPZ:	(95) LAS CRUCES
2.4 BARRIO O SECTOR CATASTRAL:	SAN BERNARDO
2.5 DIRECCIÓN:	CARRERA 12A No. 2 – 37
2.6 CHIP:	AAA0032SFMS
2.7 FECHA DE VISITA:	JULIO 26 DE 2016
2.8 POBLACIÓN BENEFICIADA:	3 Personas – 1 Familia
2.9 ÁREA (m2):	120 m² (Aproximadamente)

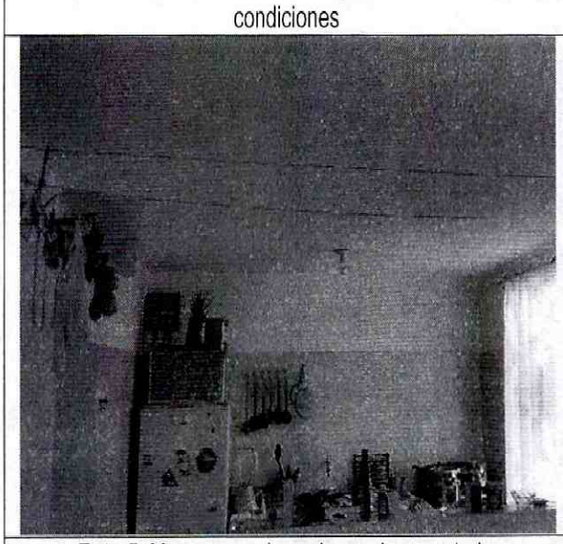
Foto 4. Muros de segundo nivel en buen estado.
