1. INFORMACIÓN DE REFERENCIA

1.1 CONCEPTO DE AMENAZA RUINA Nº CAR:	2845
1.2 ÁREA:	Análisis de Riesgos y Efectos Cambio Climático
1.3 AREA FUNCIONAL:	Conceptos Técnicos
1.4 REFERENCIA CRUZADA RADICADO IDIGER:	2017ER6245
1.5 RESPUESTA OFICIAL No.	R0-94579

2.1 SOLICITANTE:	INSPECCION 8 C DISTRITAL DE POLICIA
2.2 LOCALIDAD:	(8) KENNEDY
2.3 UPZ:	(45) CARVAJAL
2.4 BARRIO O SECTOR CATASTRAL:	ALQUERIA LA FRAGUA
2.5 DIRECCIÓN:	CALLE 39 SUR No. 68 D – 98
2.6 CHIP:	AAA0050BYAF
2.7 FECHA DE VISITA:	ABRIL 25 DE 2017
2.8 POBLACIÓN BENEFICIADA:	5 Personas – 1 Familia
2.9 ÁREA (m2):	250 m² (Aproximadamente)

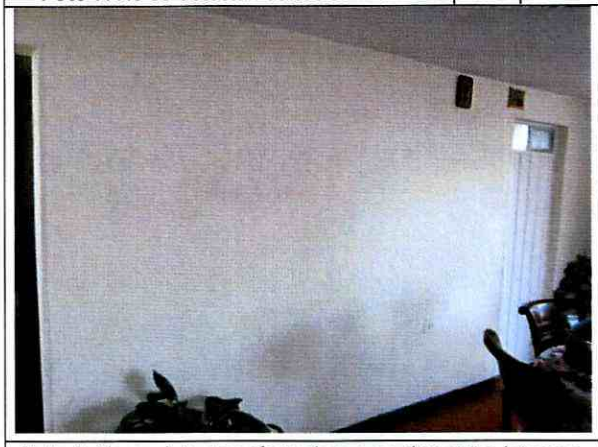
Foto 8. Muros internos de segundo piso en buen estado.
