DIAGNÓSTICO TÉCNICO – DI-13088
SUBDIRECCIÓN DE ANÁLISIS DE RIESGOS Y EFECTOS DEL CAMBIO CLIMÁTICO
GRUPO ASISTENCIA TÉCNICA
EVENTO SIRE No. 5334000

DIRECCIÓN:	Carrera 145 No.143B-19	**COORDENADAS ÁREA INSPECCIONADA**				X_1:95715.71 Y_1:117240.30		
BARRIO/SECTOR CATASTRAL:	Bilbao Primer Sector Sección A y B	**ÁREA DIRECTA AFECTADA:**				5.1 M2		
UPZ:	71-Tibabuyes	**POBLACIÓN ATENDIDA:**				5		
LOCALIDAD:	11-Suba	**FAMILIAS**	1	**ADULTOS**		**5**	**MENORES**	0
CHIP:	AAA0152ZUEP	**PREDIOS EVALUADOS**				1		
ÁREA INSPECCIONADA:	61 M2	**DOCUMENTO REMISORIO**				CR-33872

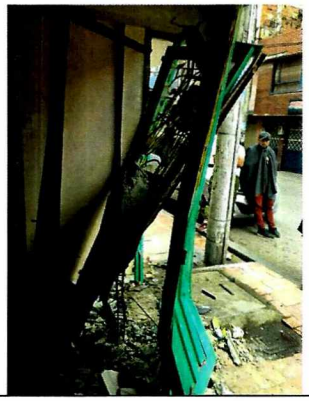
que se presentó en horas de la madrugada del día 05 de mayo, (ver fotografía 2). Una de las columnas que se encuentra en la fachada presenta colapso parcial, dejando expuesto el refuerzo longitudinal y transversal. Adicionalmente se observa daños en la puerta de acceso, (ver fotografías 3, 4, 5 y 6).

<table><tr><td></td><td></td></tr><tr><td colspan="2">Fotografías 3 y 4. Colapso total de una columna del primer nivel de la vivienda.</td></tr></table>

- A las personas responsables del predio evaluado, adelantar las gestiones a que haya lugar, con el objeto de desarrollar la reparación y/o reconstrucción de los elementos que presentan daños en la vivienda.
- A la Alcaldía Local de Ciudad Suba, desde su competencia, adelantar las acciones administrativas tendientes al seguimiento de las recomendaciones impartidas mediante este Diagnóstico Técnico con el objeto de proteger la integridad física de los habitantes de los predios visitados.

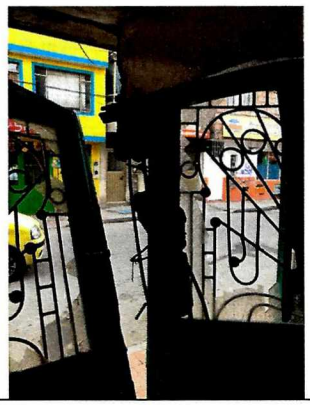
Fotografías 5 y 6. Desconofinamiento de la columna y exposición el refuerzo longitudinal y transversal de la columna.

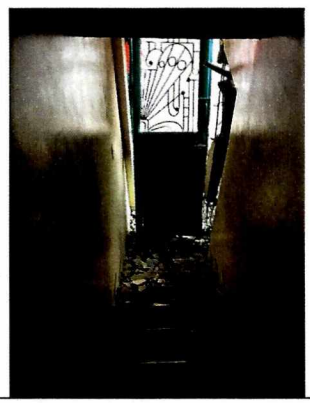
Fotografía 8. Colapso total de una columna del primer nivel de la vivienda.
