1. INFORMACIÓN DE REFERENCIA

1.1 CONCEPTO TÉCNICO No:	**CT - 8449**
1.2 DEPENDENCIA:	Análisis de Riesgos y Efectos del Cambio Climático
1.3 AREA FUNCIONAL:	Conceptos para la Planificación Territorial
1.4 CARTA REMISORIA No.	**RO - 105237**

2.1 SOLICITANTE:	Secretaría Distrital del Hábitat – SDHT
2.2 LOCALIDAD:	11. Suba
2.3 UPZ:	27. Suba
2.4 DESARROLLO:	Rancho Chico
2.5 ÁREA (Ha):	0,4185 Ha
2.6 FECHA DE VISITA:	25 de Octubre de 2018
2.7 FECHA DE ELABORACIÓN:	01 de Noviembre de 2018
2.8 TIPO DE RIESGO:	Movimientos en masa e inundación por desbordamiento
2.9 VIGENCIA:	La vigencia del presente concepto está en función de las condiciones físicas del desarrollo que sirvieron para las evaluaciones de amenaza, vulnerabilidad y riesgo; por lo tanto, si se producen cambios significativos en las mencionadas condiciones éste deberá ser ajustado.

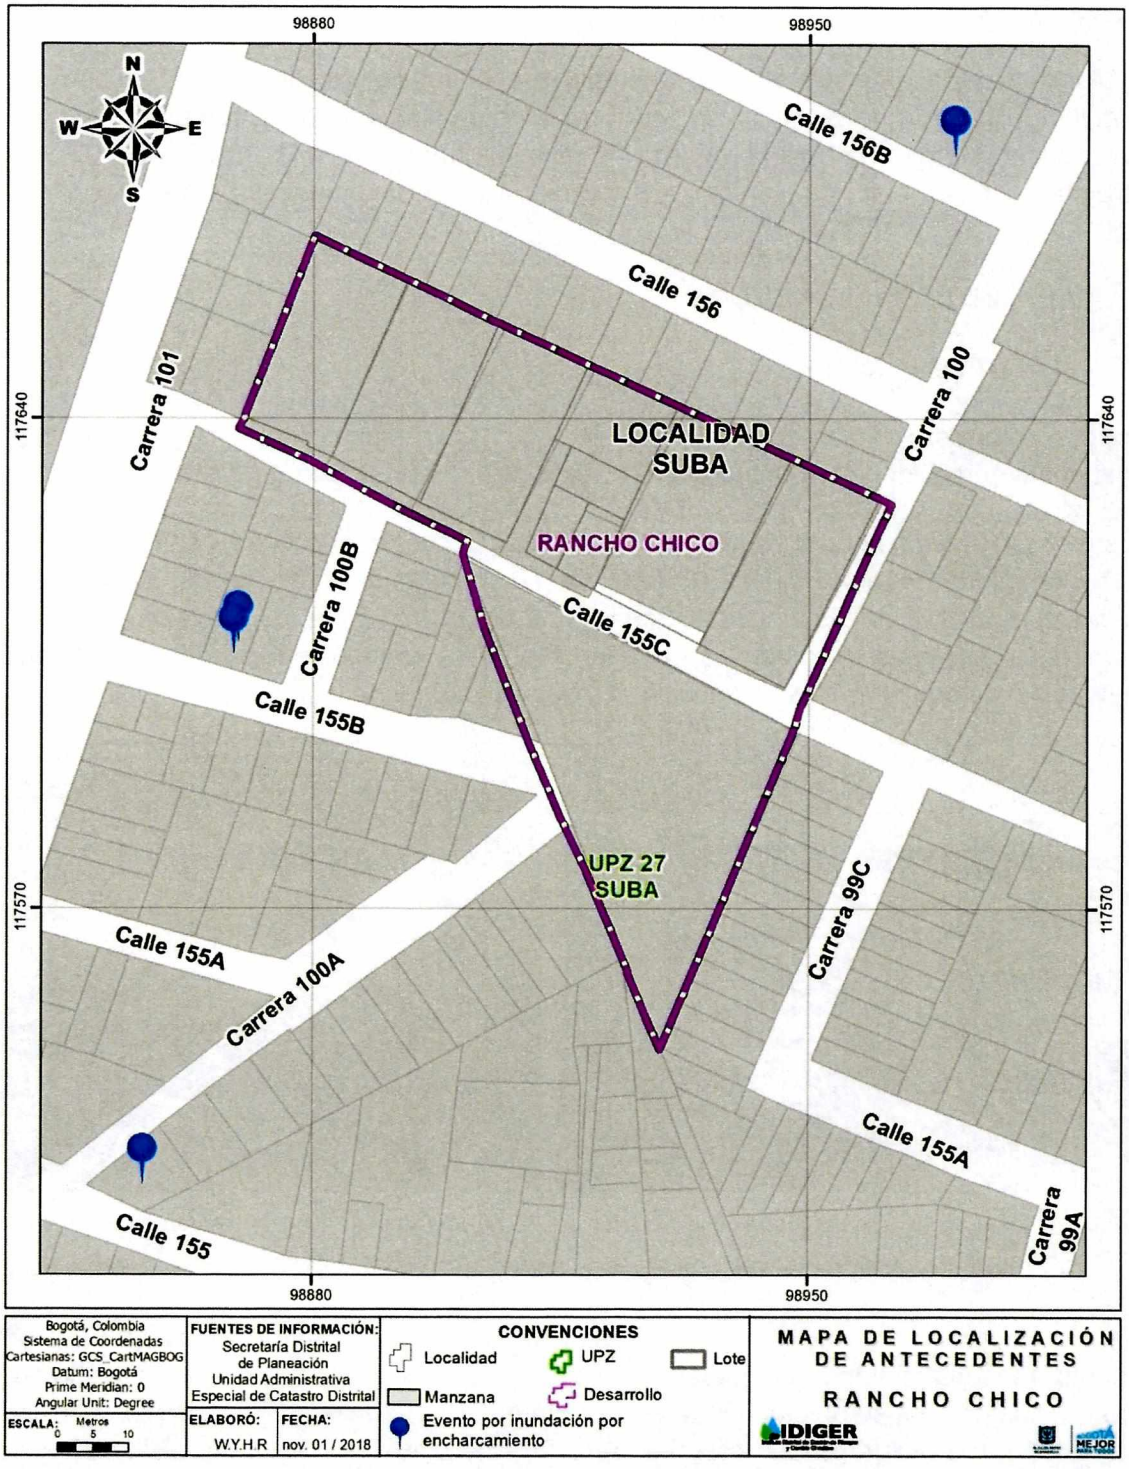
Figura 2. Mapa de localización eventos de emergencia por encharcamiento próximos al desarrollo Rancho Chico

En la bitácora de emergencias se encontraron cuatro (4) eventos asociado a inundación por encharcamiento y daños en redes de servicio de alcantarillado que afectaron el sector en análisis (**Figura 2** y **Tabla 3**). En cuanto a los eventos de encharcamiento, se puede decir, que posiblemente pudieron generarse por falta de capacidad hidráulica del sistema de drenaje pluvial de la zona.

TIPO DE EVENTO	FECHA	DIRECCIÓN
Encharcamiento	24/11/2015	CL 155-99 86
Encharcamiento	28/04/2013	KR 100B-155B 17
Daño en redes de servicio públicos acueducto	27/11/2012	CL 156B-100 10
Daño en redes de servicio públicos alcantarillado	20/03/2012	KR 100B-155B 23

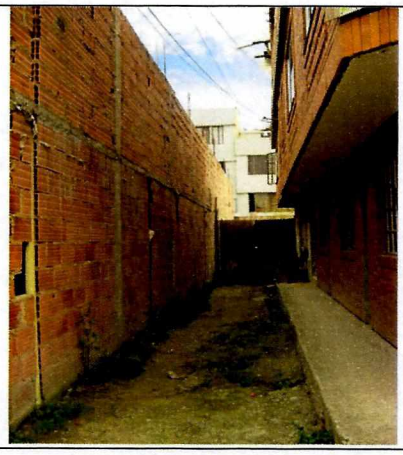
Fotografía 5. Vista de la Calle 155C desde la Carrera 101, sin estructura de pavimento ni drenaje.

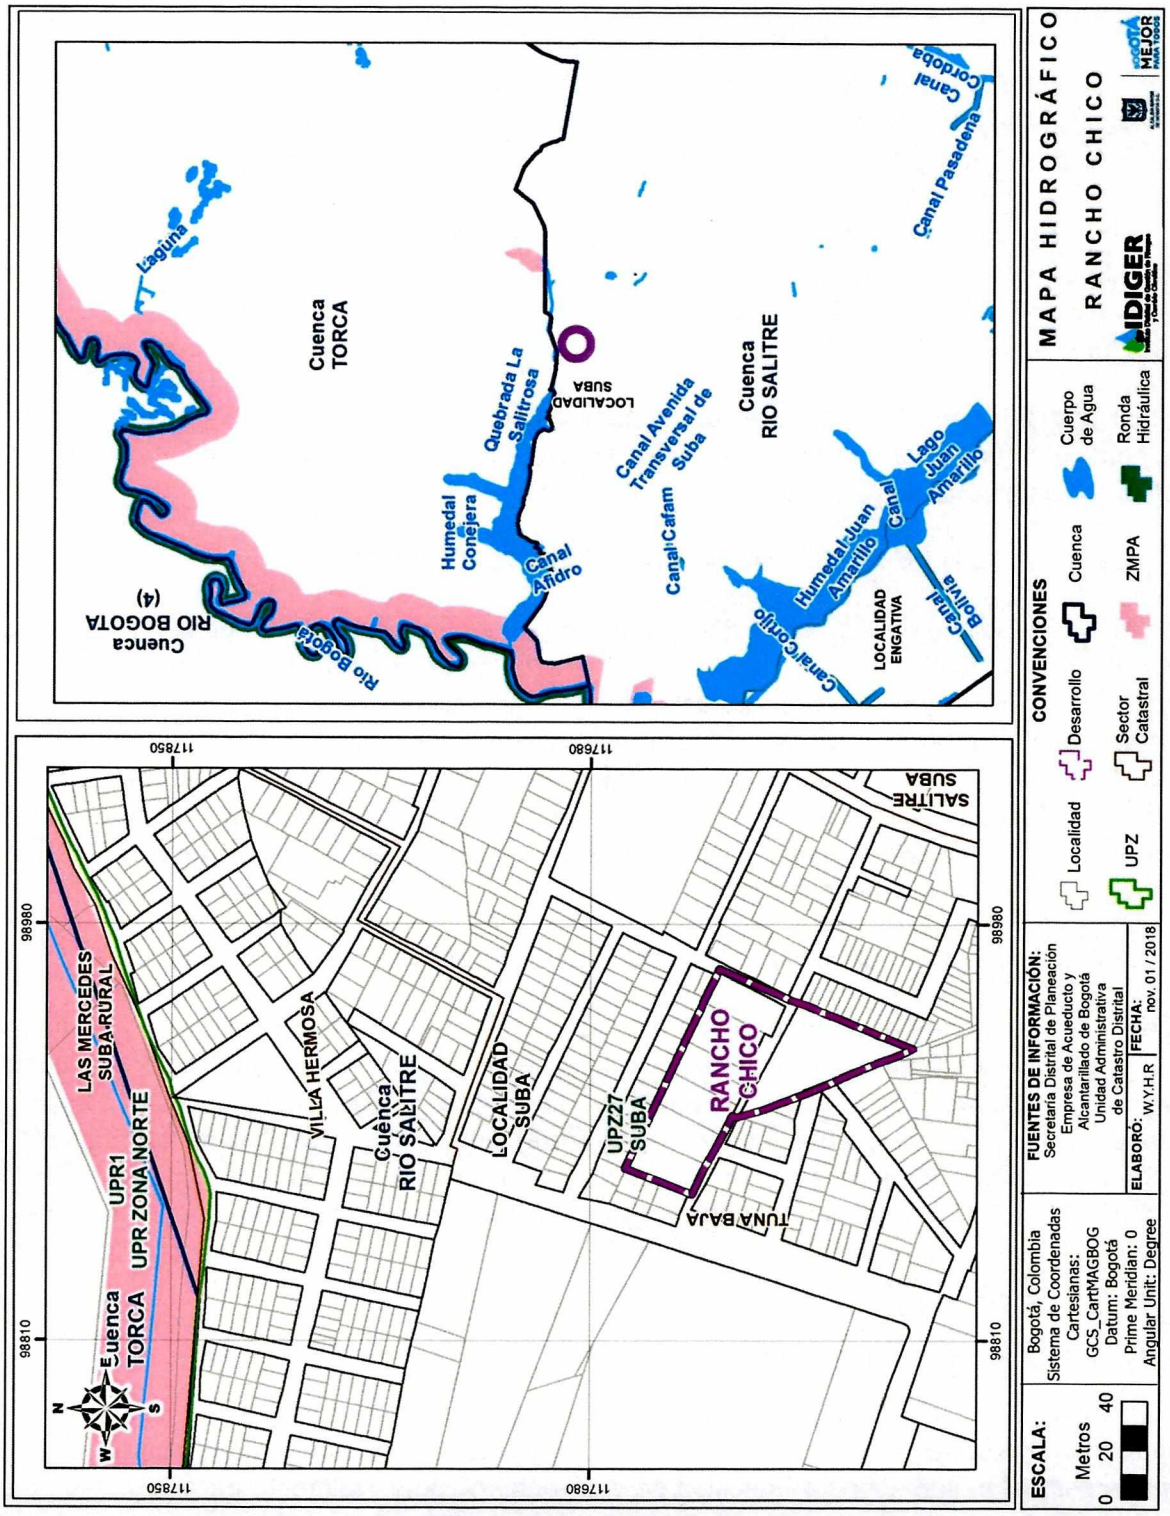
Figura 3. Mapa hidrográfico de la cuenca fluvial para el Desarrollo Rancho Chico

Hidrográficamente, el desarrollo Rancho Chico, se encuentra sobre la cuenca Fluvial Río Salitre, cuenta pluvial Salitre y dentro de la cuenca sanitaria Salitre y subcuenca sanitaria Las Mercedes. En el desarrollo no se encuentran cauces o canales permanentes que lo crucen o afecten. El cuerpo de agua más cercano es la Quebrada La Salitrosa, la cual no representa amenaza por inundación por desbordamiento para el desarrollo como se observa en la **Figura 3**.
