1. INFORMACIÓN DE REFERENCIA

1.1 CONCEPTO TÉCNICO No. CT:	**7706**
1.2 ÁREA:	Análisis y Mitigación del Riesgo
1.3 COORDINACIÓN:	Estudios y Conceptos Técnico
1.4 REFERENCIA CRUZADA RADICADO FOPAE:	2014ER17136
1.5 RESPUESTA OFICIAL No.	RO-73042

2.1 SOLICITANTE:	Arquitecto German Moreno Galindo – Curaduría Urbana No.2
2.2 PROYECTO:	----
2.3 LOCALIDAD:	4 – San Cristóbal
2.4 UPZ:	32 – San Blas
2.5 BARRIO O SECTOR CATASTRAL:	Las Mercedes
2.6 DIRECCIÓN:	Calle 19 B Sur No.11 A-30 Este / Calle 16 A Bis Sur No.7 B-30 Este (**)
2.7 CHIP:	AAA0000PRYX
2.8 MANZANA CATASTRAL:	14
2.9 PREDIO CATASTRAL:	43
2.10 ÁREA (Ha):	0.0146 (*)
2.11 FECHA DE VISITA:	Septiembre 10 de 2014

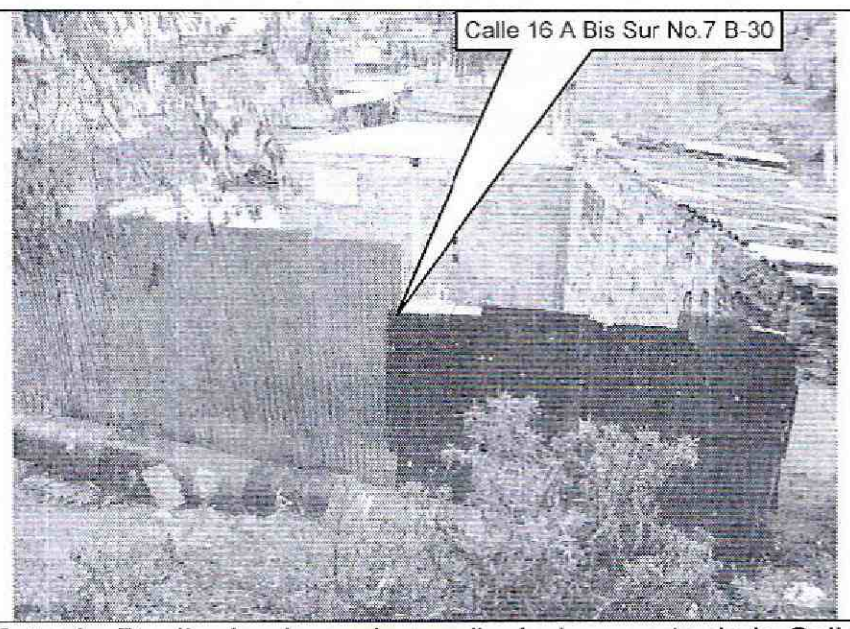
De acuerdo a la inspección visual realizada durante la visita técnica en el predio se encontró un lote vacío en el cual se observó una placa de contrapiso y un cerramiento en lámina de zinc, la obra se encuentra emplazada sobre una ladera de pendiente media, en la cual hacia el costado occidental se observó un lote en similares condiciones. De acuerdo a la inspección visual los predios mencionados se encuentran por debajo de la calzada de la Calle 16 A Bis Sur.

Foto 1. Predio donde se desarrollará el proyecto de la Calle 16 A Bis Sur No.7 B-30 Este de la localidad de San Cristóbal.

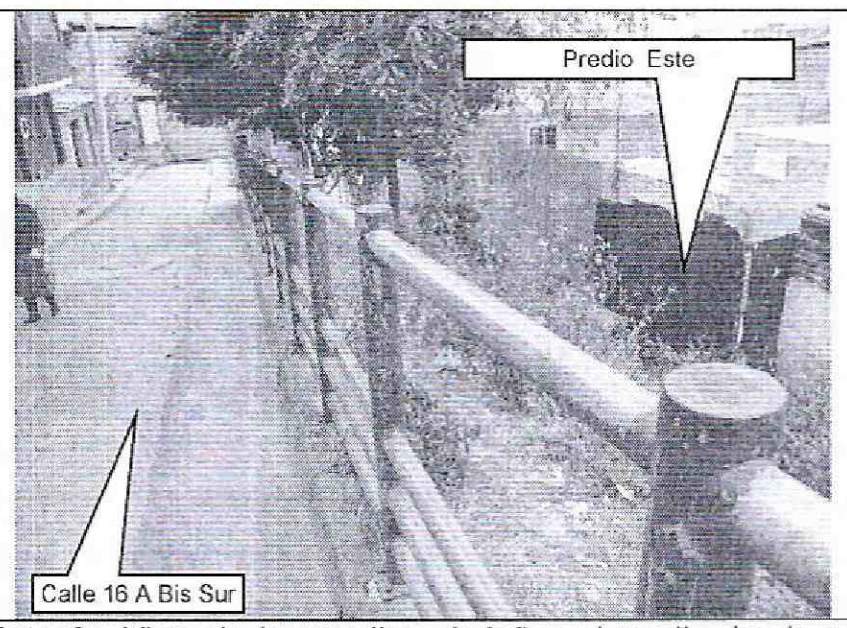
Por otra parte, las viviendas vecinas construidas con mampostería de ladrillo y bloque de arcilla parcialmente confinadas con vigas y columnas de concreto reforzado no evidencian fallas de tipo estructural, ni daños que permitan inferir la presencia de procesos de inestabilidad geotécnica activos de carácter local dentro del área del proyecto. Sin embargo, con el fin de preservar las construcciones existentes, se recomienda para la construcción del proyecto, realizar análisis de estabilidad de las intervenciones de tal forma que se garanticen factores de seguridad no solo para el proyecto sino para las construcciones e infraestructura adyacente.

Foto 2. Vista de los predios aledaños al predio donde se desarrollara el proyecto, así mismo, se observa la Calle 16 A Bis Sur, que sirve acceso al proyecto.
