DIAGNÓSTICO TÉCNICO DI- 12394
SUBDIRECCIÓN DE ANÁLISIS DE RIESGOS Y EFECTOS DE CAMBIO CLIMÁTICO
GRUPO ASISTENCIA TÉCNICA
RADICADO IDIGER 2018ER15235

DIRECCIÓN:	Carrera 156 A No 136 A-24 Carrera 156 A No 136 A-28 Carrera 156 A No 136 A - 32	**COORDENADAS AREA INSPECCIONADA**	X1:94514,77 Y1:116281,48 X2:94510,14 Y2:116295,63 X3:94510,14 Y3:116299,60 X4:94526,41 Y4:116285,18				
BARRIO/SECTOR CATASTRAL:	Santa Rita	**ÁREA DIRECTA AFECTADA:**	50 M2				
UPZ:	71 – Tibabuyes	**POBLACIÓN ATENDIDA:**	5				
LOCALIDAD:	11- Suba	**FAMILIAS**	2	**ADULTOS**	4	**MENORES**	1
CHIP:	AAA0452TLAF AAA0132RLBR AAA0152TLCX	**PREDIOS EVALUADOS**	3				
AREA INSPECCIONADA	150 M2	**DOCUMENTO REMISORIO**	CR-31923

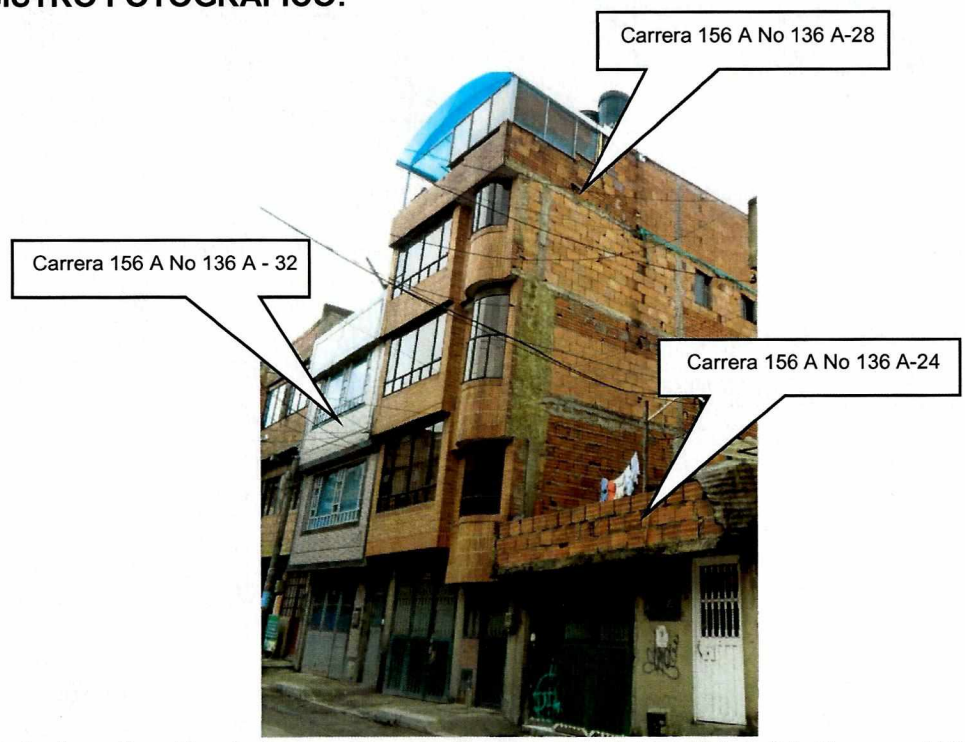
El predio de la Carrera 156 A No 136 A-24 corresponde a una vivienda de dos niveles construida hace más de 22 años bajo un sistema de muros de carga. La edificación colinda hacia el costado occidental con el predio de la Carrera 156 A No 136 A-28, en donde se emplaza una edificación de 5 niveles. De acuerdo con información suministrada por la señora María Hilda Higuera, quien habita en el predio de la Carrera 156 A No 136 A-24 y quien acompañó la visita, la edificación emplazada en el predio de la Carrera 156 A No 136 A-28 originalmente era de dos niveles y hace 5 años aproximadamente se construyó el tercer piso y hace menos de dos años se construyeron los dos últimos (Ver Fotografía 1).

Se percibe una fuerte inclinación del predio de la Carrera 156 A No 136 A-24, hacia el predio de la Carrera 156 A No 136 A – 28 y adicionalmente se evidencian fisuras con aberturas aproximadas al milímetro en el acabado de muros divisorios (Ver Fotografías 2-4).

Asentamientos diferenciales a causa de las etapas de construcción y asentamiento de la edificación emplazada en el predio de la Carrera 156 A No 136 A-28.
