1.1 CONCEPTO TÉCNICO No.	**CT-7549**
1.2 ÁREA:	Análisis y Mitigación de Riesgos
1.3 COORDINACIÓN:	Estudios y Conceptos Técnicos
1.4 REFERENCIA CRUZADA RADICADO FOPAE:	2014ER15167
1.5 RESPUESTA OFICIAL No.	RO-72413

2.1 SOLICITANTE:	Curaduría Urbana No 4
2.2 PROYECTO:	"Vivienda" (*)
2.3 LOCALIDAD:	17. La Candelaria
2.4 UPZ:	94. La Candelaria
2.5 BARRIO O SECTOR CATASTRAL:	Sector Catastral Belén
2.6 DIRECCIÓN:	Carrera 2 No. 5 - 08 (**)
2.7 CHIP:	AAA0033FNFT
2.8 MANZANA CATASTRAL:	13
2.9 PREDIO CATASTRAL:	13
2.10 ÁREA (Ha):	0.0072 Ha
2.11 FECHA DE VISITA:	15 de agosto de 2014

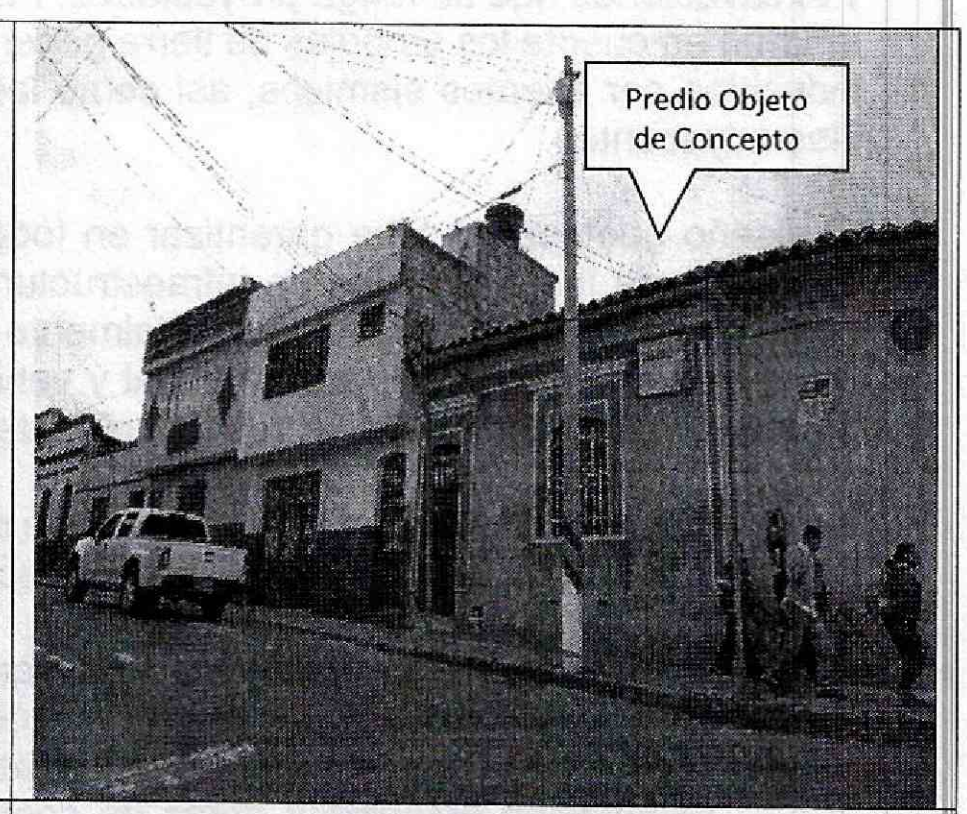
dos niveles. Ni en el predio, ni en los predios vecinos se observaron evidencias de afectación por procesos de remoción en masa con base a la inspección realizada que involucró únicamente la parte externa de las edificaciones (Fotografías No 1 y 2).

Fotografía No 1. Panorámica del predio objeto de visita en donde se evidencia un sector consolidado cuyo uso principal es residencial.

Fotografía No. 2. Predio objeto de visita en el cual se encontró una edificación de un nivel.
