DIAGNÓSTICO TÉCNICO – DI-13200
SUBDIRECCIÓN DE ANÁLISIS DE RIESGOS Y EFECTOS DEL CAMBIO CLIMÁTICO
GRUPO ASISTENCIA TÉCNICA
RADICADO IDIGER 2019ER8832

5. ESCENARIO DE RIESGO : Construcciones – Funcionamiento / Operación de edificaciones

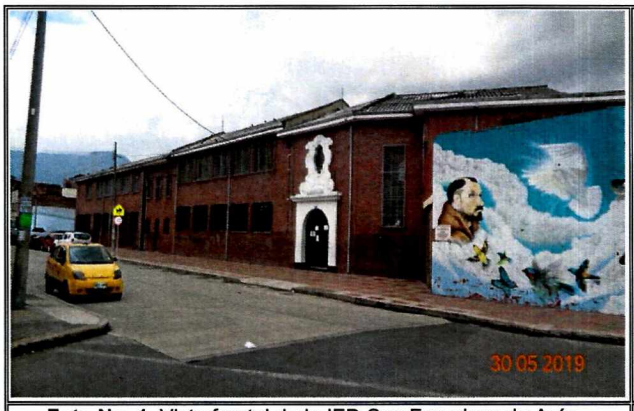
Foto No. 1. Vista frontal de la IED San Francisco de Asís – Fotografía del 30/05/2019

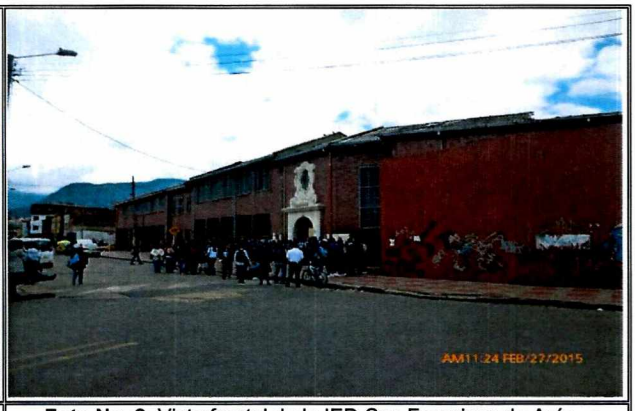
Foto No. 2. Vista frontal de la IED San Francisco de Asís – Fotografía tomada de DI-7942 – 24/02/2015

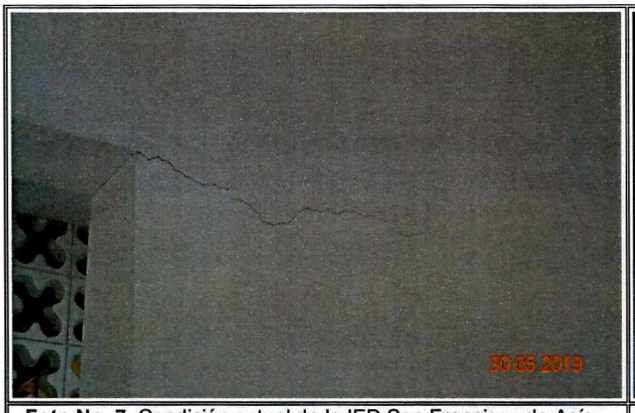
Foto No. 7. Condición actual de la IED San Francisco de Asís – Fotografía del 30/05/2019

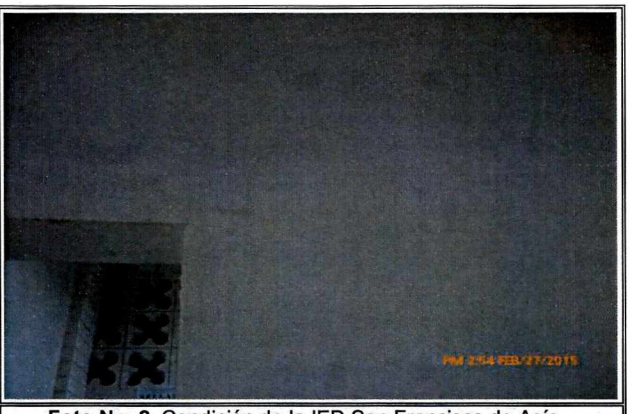
Foto No. 8. Condición de la IED San Francisco de Asís – Fotografía tomada de DI-7942 – 24/02/2015

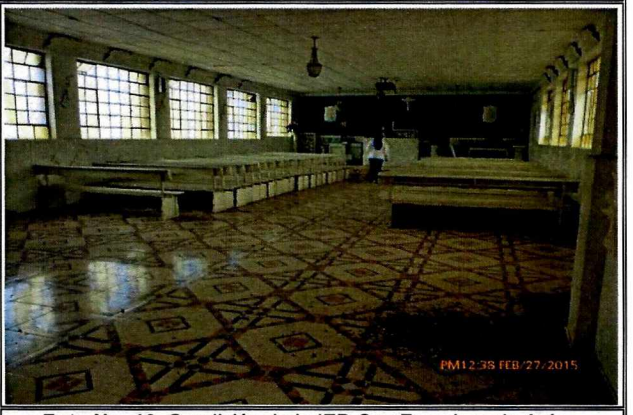
Foto No. 10. Condición de la IED San Francisco de Asís – Fotografía tomada de DI-7942 – 24/02/2015

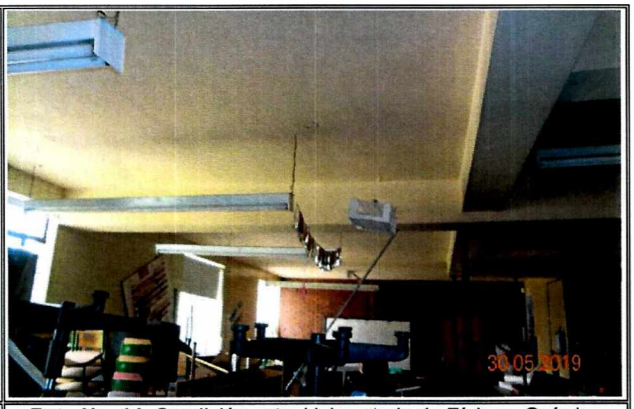
Se realiza inspección visual al Laboratorio de Física y Química, identificando que se instalaron parales metálicos en el sector de la entrada a dicho espacio posiblemente por las fisuras y grietas que se evidencian en la losa de entrepiso. Las grietas que se presentan tienen una abertura de aproximadamente 2.0 milímetros y longitudes de hasta 2.5 metros; en los muros divisorios y perimetrales de este espacio también se identifican machas de humedad al igual que el desprendimiento de pintura. De igual manera, en la verificación realizada al Aula 204, ubicada encima del Laboratorio de Física y Química, se identifica una grieta de tendencia diagonal en el muro perimetral de aproximadamente 4.0 milímetros y de hasta 2.5 metros de longitud. Es importante resaltar que en la actualidad los espacios en mención se encuentran restringidos desde hace aproximadamente un año, decisión que fue tomada por los responsables de la IED, según lo manifiestan las personas que atienden la visita técnica.

Foto No. 14. Condición actual laboratorio de Física y Química

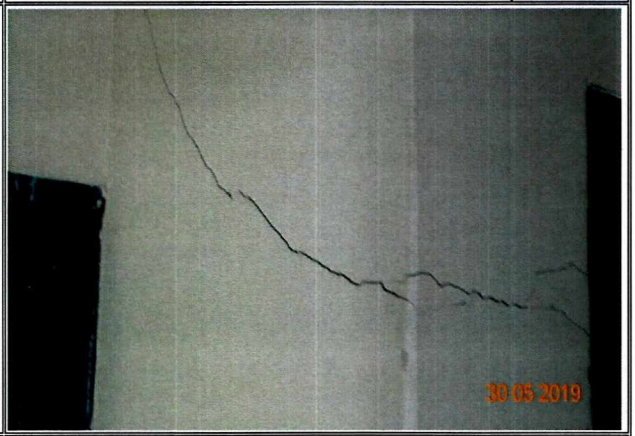
Foto No. 18. Condición actual Aula 204

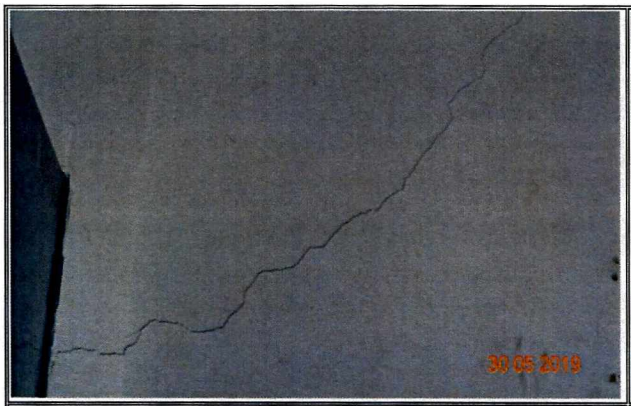
Foto No. 19. Condición actual Aula 204

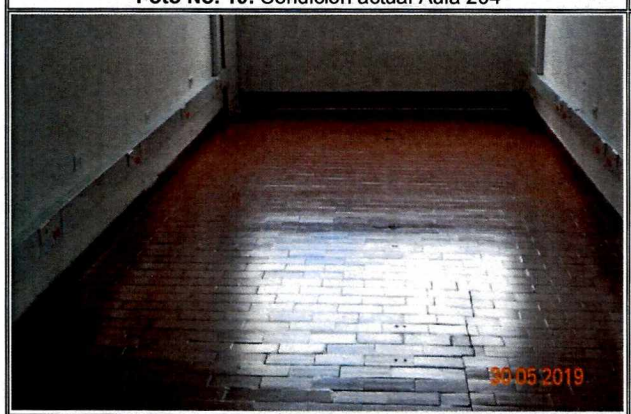
El área adyacente al Aula 212 se encuentra restringida por los responsables del IED, en la inspección realizada, se identifican algunas fisuras de tendencia horizontal sobre los muros perimetrales de aproximadamente 1.0 milímetros de aberturas y de hasta 3.5 metros de longitud, al igual que manchas de humedad y desprendimientos de la pintura. Las personas que acompañan la visita técnica manifiestan que el espacio fue restringido por recomendación de ingenieros que visitaron el colegio y recomendaron esta acción por la gran cantidad de estudiantes que permanecían en este; situación que con base en la inspección visual realizada no se puede precisar.

Foto No. 21. Condición zona adyacente Aula 212

A las directivas de la IED San Francisco de Asís, ubicada en el predio de la Calle 1C Bis No. 19 - 79, en el sector catastral Eduardo Santos de la localidad de los Mártires, mantener la restricción de los espacios que actualmente no se les da uso, hasta tanto se implementen las acciones respectivas que devuelvan las condiciones ideales de estabilidad y funcionalidad.
