DIRECCIÓN DE PREVENCIÓN Y ATENCIÓN DE EMERGENCIAS

DIAGNÓSTICO TÉCNICO No. DI- 2516
COORDINACIÓN TÉCNICA

DIRECCIÓN:	Transversal 49 A No. 69F-41 Sur	ÁREA DIRECTA:	100 m²				
BARRIO:	Jerusalén	POBLACIÓN ATENDIDA:					
UPZ:	70 Jerusalen	FAMILIAS	1	ADULTOS	7	NIÑOS	7
LOCALIDAD:	19 Ciudad Bolívar	PREDIOS EVALUADOS	1

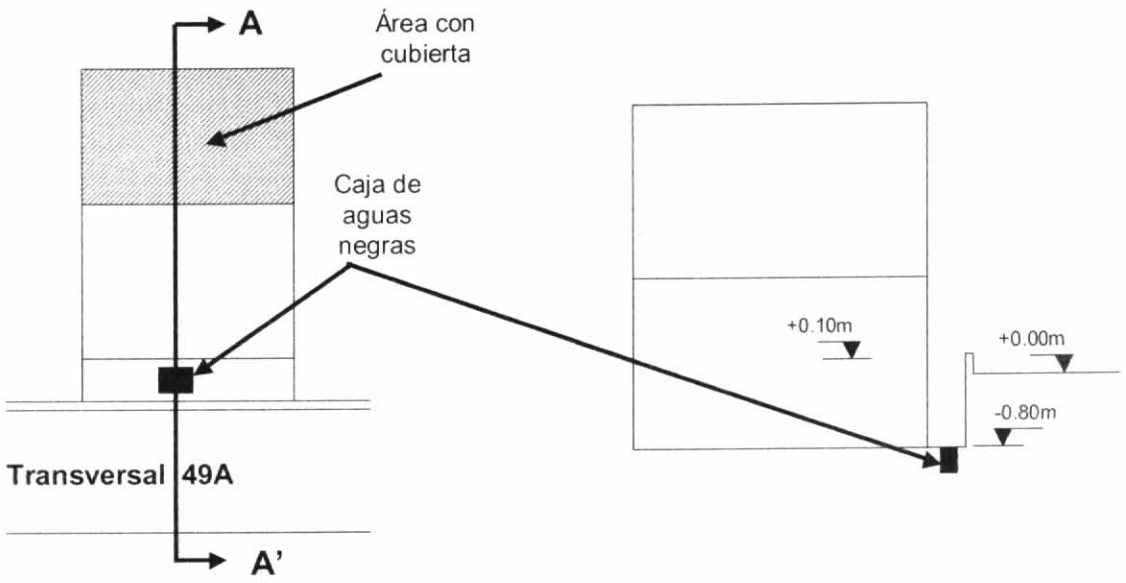
PLANTA CORTE A – A'

Encharcamiento de la vivienda, con aguas lluvias y residuales, por reflujo a través de las conducciones hidrosanitarias. La lámina de agua alcanzó una altura aproximada de 0.90m con respecto al piso de la construcción y se produjo porque la vivienda se encuentra cimentada 0.80m por debajo de la rasante dela via (Transversal 49 A). En la vivienda se presentó afectación en algunos enseres.

- Adelantar las acciones necesarias para subir el nivel del piso de la vivienda a por lo menos la cota de la rasante de la via (Transversal 49 A) y realizar los ajustes respectivos en las conducciones hidrosanitarias; acciones que debe adelantar el propietario de la vivienda, ya que la DPAE está impedida para intervenir en predios privados y no cuenta con programas para el mejoramiento de vivienda
