DIAGNÓSTICO TÉCNICO – DI No. 16473
SUBDIRECCIÓN DE ANÁLISIS DE RIESGOS Y EFECTOS DE CAMBIO CLIMÁTICO
GRUPO ASISTENCIA TÉCNICA
RADICADO IDIGER 2021ER13864

DIRECCIÓN:	**Predio P1:** Carrera 13B Este No. 45B - 32 Sur	**COORDENADAS ÁREA INSPECCIONADA**	X_1: 99.343,01 Y_1:93.897,61 X_2: 99.363,85 Y_2:93.905,30 X_3:99.365,93 Y_3:93.897,61 X_4: 99.349,56 Y_4:93.892,29
SECTOR CATASTRAL:	Puente Colorado	**ÁREA DIRECTA AFECTADA:**	20 m^2
UPZ:	50- La Gloria	**POBLACIÓN ATENDIDA:**	2
LOCALIDAD:	04-San Cristóbal	**FAMILIAS** 1 **ADULTOS** 2 **MENORES** 0	
CHIP:	P1: AAA0004FWNX	**PREDIOS EVALUADOS**	1
ÁREA INSPECCIONADA:	147 m^2	**DOCUMENTO REMISORIO**	CR- 41750

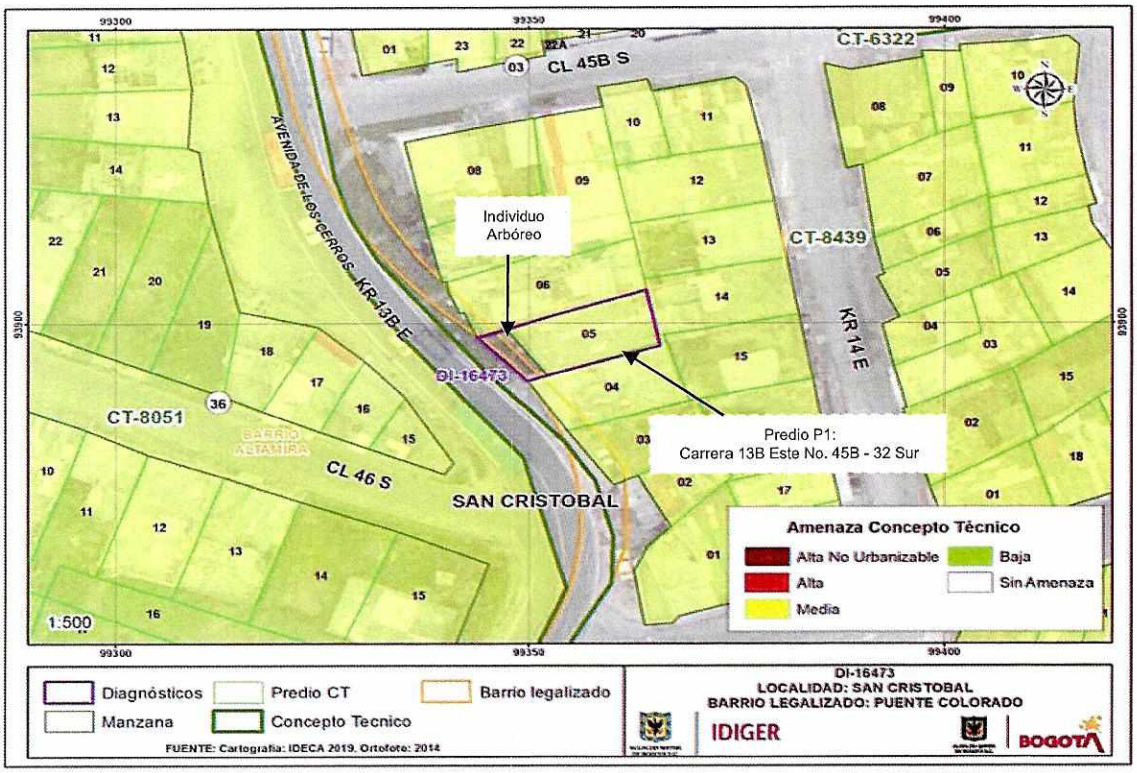
El predio P1 de la Carrera 13B Este No. 45B - 32 Sur, se localiza en el Sector Catastral Puente Colorado de la Localidad de San Cristóbal, fue legalizado mediante el Acto Administrativo No. 0022 del 02 de junio de 1963, emitido por la Secretaría Distrital de Planeación –SDP. El IDIGER emitió el 21 de diciembre de 2018 el Concepto Técnico CT-8439, para la actualización de la condición de amenaza y riesgo del Sector Catastral Puente Colorado. El sector donde se localiza El predio P1 de la Carrera 13B Este No. 45B - 32 Sur presenta Categorización de amenaza media por movimientos en Masa (Ver imagen 1).

Imagen 1. Mapa de amenaza por movimientos en masa según CT-8439.

En el Concepto Técnico CT-8439 se recomienda referente a las zonas en amenaza media por movimiento en masa: *"(...) Se debe acoger, por parte de los propietarios, la normatividad vigente en cuanto al trámite de licencias de construcción, en particular lo correspondiente a diseños estructurales, estudios geotécnicos previstos por la Ley 400 de 1997 (Decreto 926 de2010 – Reglamento Colombiano de Construcción Sismo Resistente NSR-10) o la normatividad que se encuentra vigente; igualmente, se debe tener en cuenta los espectros de diseño incluidos de diseño incluidos en el Decreto 523 de 2010 (por el cual se adopta la microzonificación sísmica de Bogotá D.C.), actividades que se recomienda vigilar por parte de la Alcaldía Local en ejercicio de sus funciones de control urbano. (...)"*
