GRUPO TÉCNICO OPES - FOPAE
DIAGNÓSTICO No. 016 de 1.997 -2792

DERECHO DE PETICIÓN

OFICIO:	2895
RADICACIÓN OPES:	526
SOLICITANTE:	Fernando Guzman Secretario Privado Alcaldía Mayor de Bogotá
BARRIO:	El Verbenal
DIRECCIÓN:	Instituto Técnico Distrital Aquileo Parra
LOCALIDAD:	USAQUEN
FECHA VISITA:	Marzo 19 de 1.997

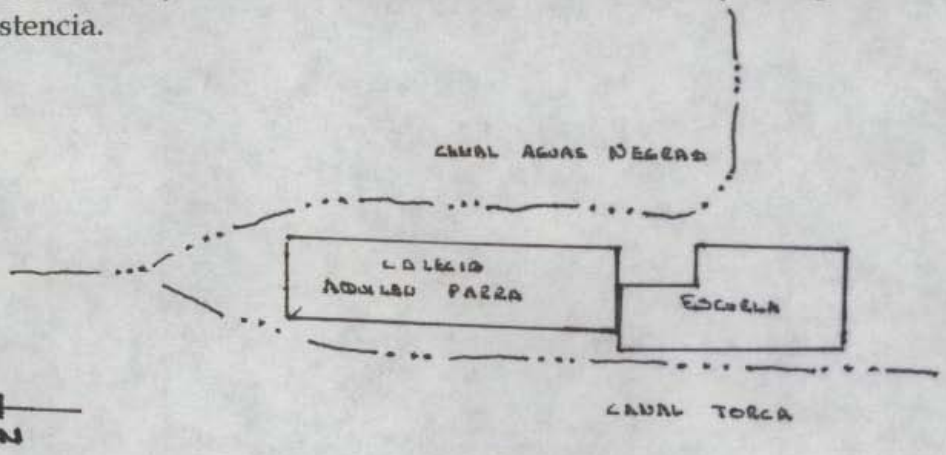
El barrio se encuentra ubicado en las Zonas III P, del mapa Geotécnico INGEOMINAS, 1.988. Zona de suelos blandos muy comprensibles y de baja resistencia.

El establecimiento educativo colinda con el Canal del Torca, en el costado oriental y con un canal de aguas negras en costado oriental, los cuales se unen en el costado norte del colegio. es necesario solicitar a E.A.A.B planos topográficos detallados donde se detallen las construcciones y su localización respecto alas obras del Sistema Torca .
