DIAGNÓSTICO TÉCNICO – DI-13070
SUBDIRECCIÓN DE ANÁLISIS DE RIESGOS Y EFECTOS DEL CAMBIO CLIMÁTICO
GRUPO ASISTENCIA TÉCNICA
EVENTO SIRE No. 5325693

ATENDIÓ: Karen Julieth González Prada				**SOLICITANTE:** Alcaldía local de Ciudad Bolivar
CAT	4	**MÓVIL:**	Contratada	
FECHA:	21 de abril de 2019	**HORA:**	12:30 pm	**VIGENCIA:** Temporal mientras no se modifiquen significativamente las condiciones físicas del sector.

DIRECCIÓN:	**P1:**Calle 74 B Sur No. 18M-19 **P2:** Calle 74C Sur No.18M-28 **P3:**Calle 74 C Sur No. 18M-18	**COORDENADAS ÁREA INSPECCIONADA**			X_1:91876.37 Y_1:94125.55 X_3:91869.09 Y_3:94101.60 X_4:91882.45 Y_4:94104.64		
BARRIO/SECTOR CATASTRAL:	Vista Hermosa	**ÁREA DIRECTA AFECTADA:**			176 M2		
UPZ:	67-Lucero	**POBLACIÓN ATENDIDA:**			5		
LOCALIDAD:	19-Ciudad Bolívar	**FAMILIAS**	2	**ADULTOS**	3	**MENORES**	2
CHIP:	**P1:** AAA0026WLXS **P2:** AAA0022YSHY **P3:** AAA0026WLRJ	**PREDIOS EVALUADOS**			3		
ÁREA INSPECCIONADA:	302 M2	**DOCUMENTO REMISORIO**			CR-33587

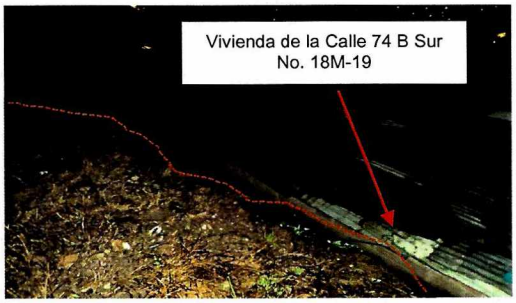
Fotografía 3. Estado del talud localizado al costado occidental del predio P1. Fotografía tomada el 3 de Diciembre de 2011. (Visita técnica).

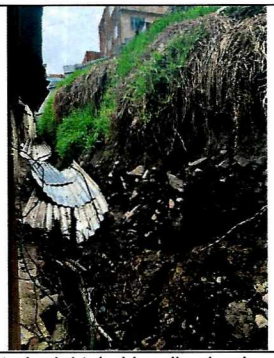
Fotografía 4. Estado del talud localizado al costado occidental predio P1. Fotografía tomada el 21 de abril de 2019. (Visita técnica).

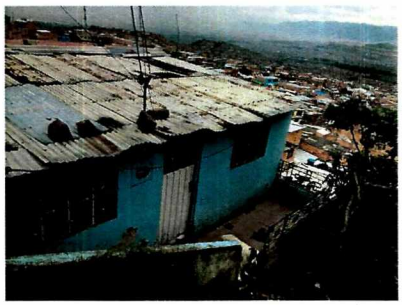
Fotografía 16. Fachada del predio de la Calle 74 C Sur No. 18M-19.

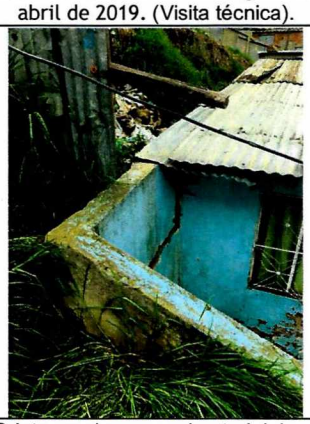
El predio P3, se encuentra localizada una vivienda de un (01) nivel, en mampostería sin confinamiento y cubierta en teja de zinc, (ver fotografía 16). Se hace la inspección en compañía de la señora Anyela Marcela, dado a que el predio es colindante del talud de corte hacia el costado occidental. Aproximadamente 0.5m^3 del material que se ha desprendido el talud y escombros se han depositado en los muros perimetrales de este costado, (ver fotografías 17 y 18). Se observa que el muro perimetral de este sector presenta una grieta de la cual había sido reparada, (ver fotografía 19). Adicionalmente se observa sobre el muro perimetral del costado norte grietas de aproximadamente 40cm de longitud y 1cm de longitud, (ver fotografía 20). Adicionalmente se identifican machas de húmedas y descaramiento de la pintura sobre los muros perimetrales el costado occidental y norte, (ver fotografías 21 a la 24).

Fotografía 19. Grieta en el muro perimetral del costado occidental del predio.

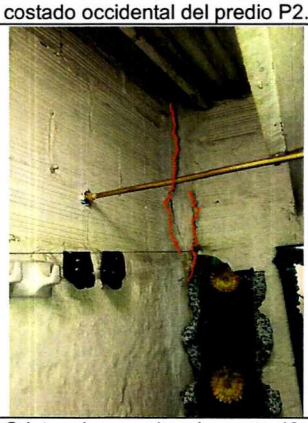
Fotografía 20. Grietas de aproximadamente 40cm de longitud y 1cm de longitud, muros perimetrales del costado norte.
