DIAGNÓSTICO TÉCNICO DI - 9596
SUBDIRECCIÓN DE ANÁLISIS DE RIESGOS Y EFECTOS DE CAMBIO CLIMÁTICO
COORDINACIÓN DE ASISTENCIA TÉCNICA
RADICADO IDIGER 2016ER12904

EDIFICACIÓN EVALUADA	Carrera 80A No 17-85 (Apartamento 1514) Conjunto Residencial Torre Hayuelos Etapa 2.	**ÁREA DIRECTA**			60m²	
SECTOR CATASTRAL	Ciudad Hayuelos	**POBLACIÓN ATENDIDA**			4	
UPZ	112 Granjas de Techo	**FAMILIAS**	1	**ADULTOS**	4	**NIÑOS** 0
LOCALIDAD	9 Fontibón	**PREDIOS EVALUADOS**			1	
CHIP	AAA0148JYPP	**OFICIO REMISORIO**			CR-25218

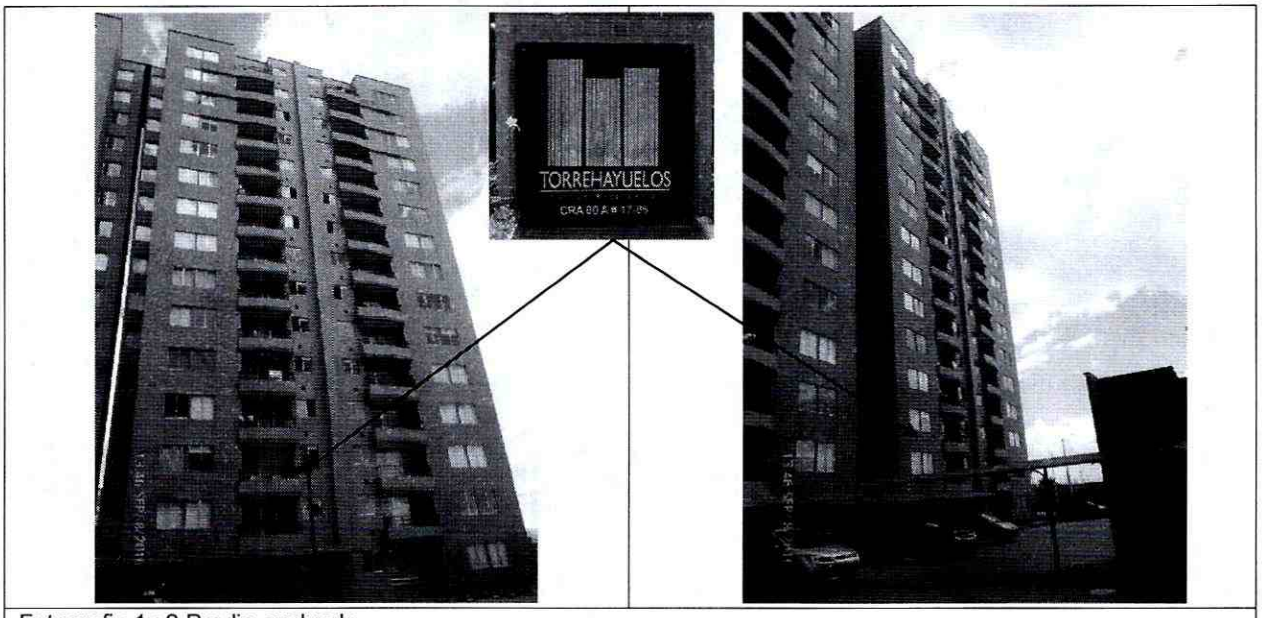
Fotografia 1y 2.Predio evaluado.

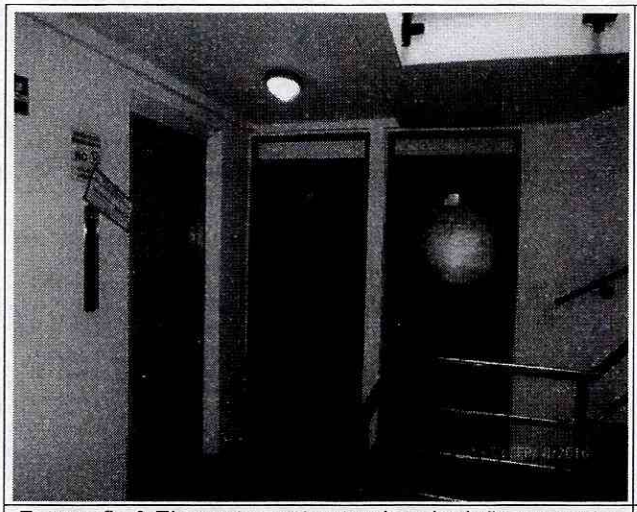
Fotografia 3.Elementos estructurales sin daño aparente.
