ELABORACIÓN DE DISEÑO DE OBRAS, PRESUPUESTOS Y ESPECIFICACIONES TÉCNICAS EN SITIOS CRITICOS DE RIESGO INMINENTE POR REMOCIÓN EN MASA EN LAS LOCALIDADES DE USAQUEN Y RAFAEL URIBE URIBE DE LA CIUDAD DE BOGOTÁ D.C.

BARRIO SAN IGNACIO
LOCALIDAD RAFAEL URIBE URIBE

VOL. 1 - INFORME FINAL

Mayo 29 de 2007

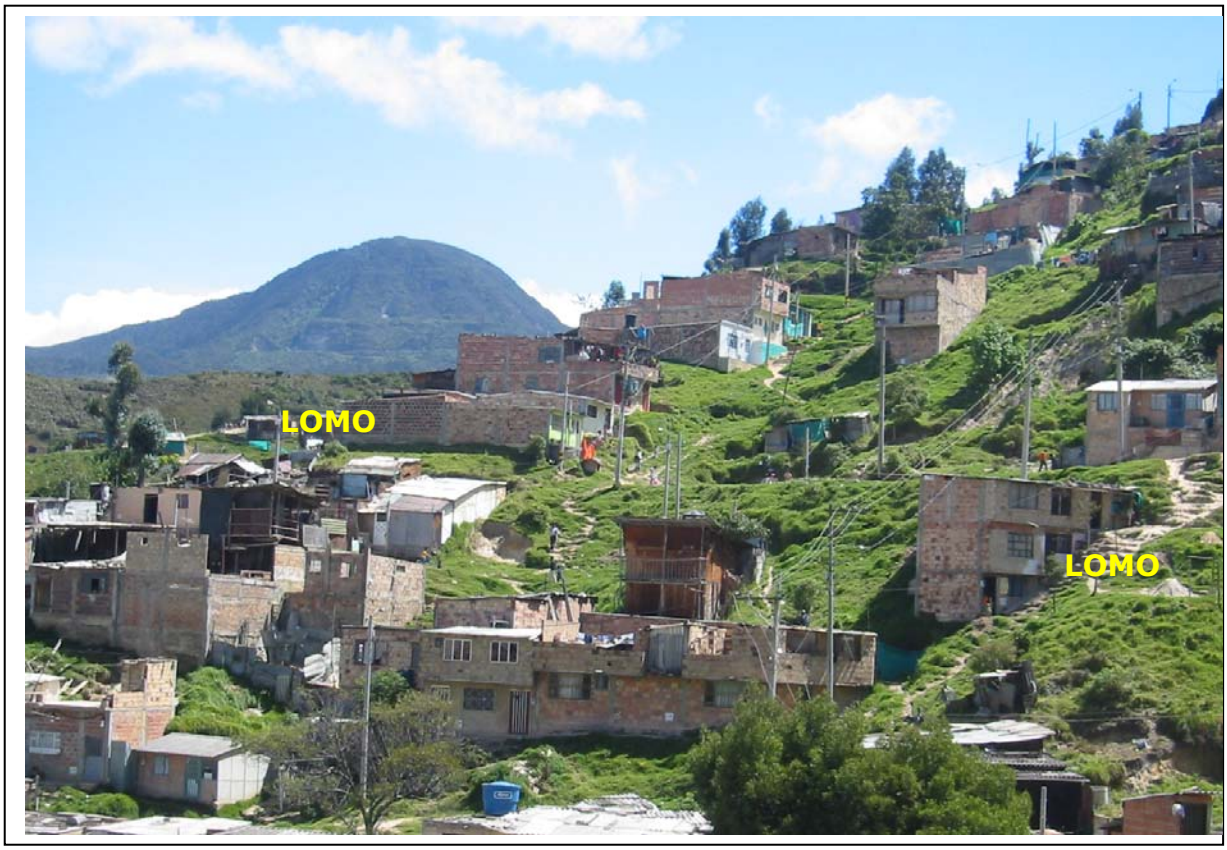
Fotografía 6. Valle erosional-depositacional en medio de dos lomos

La pendiente longitudinal de esta geoforma es de 53% (24º). Por ser una geoforma cóncava, atrae el flujo de aguas de escorrentía a su interior y favorece la saturación parcial de los rellenos allí ubicados. La pendiente alta favorece la formación de diversos procesos gravitacionales, como en caso que nos ocupa lo es un deslizamiento.

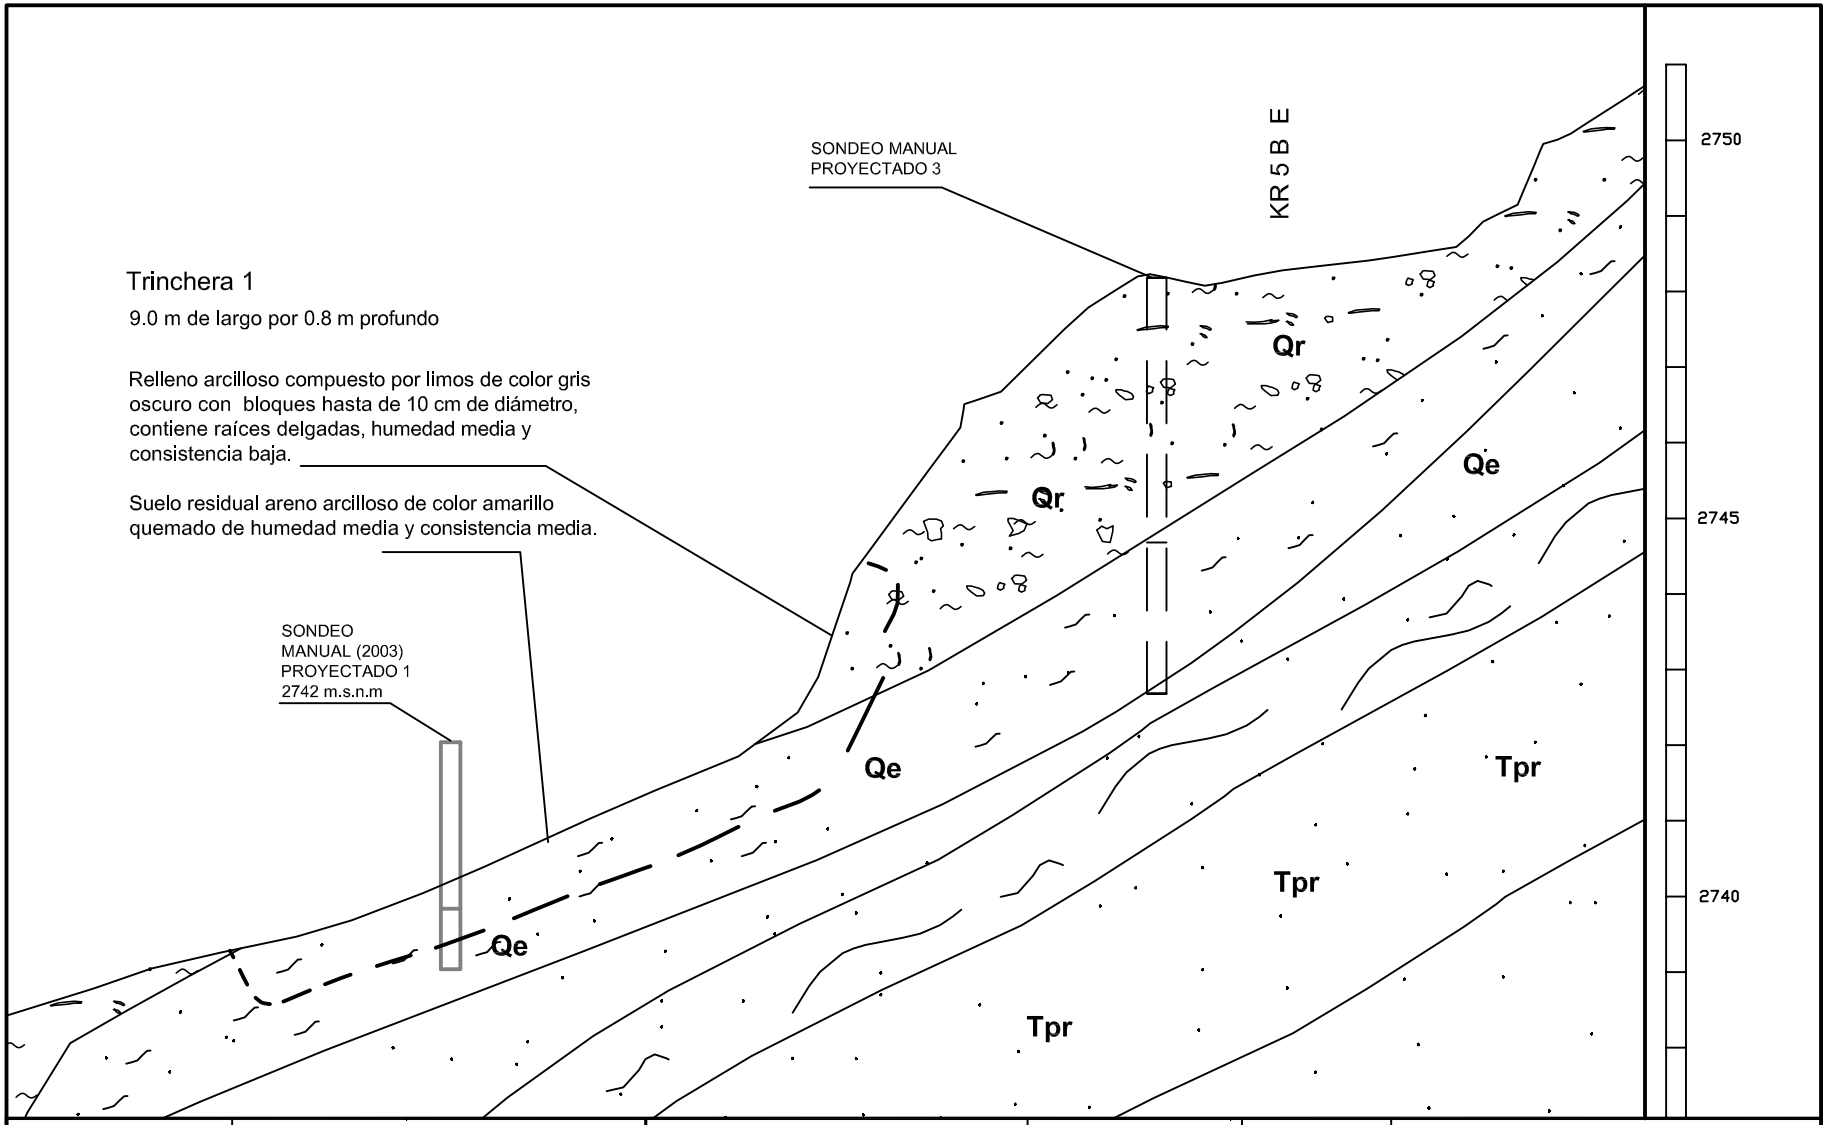
ANEXO 7
Registro de trincheras

Se excavó una sola trinchera de 9 metros de longitud y 1 m de profundidad máxima. La trinchera se localizó en la parte baja del talud, siguiendo la superficie de falla. El material por encima de la superficie de deslizamiento corresponde a relleno antrópico de color café oscuro, compuesto de limo arenoso con raíces delgadas, pequeños cantos de roca. Por debajo de la superficie de deslizamiento se aprecia suelo residual arenoso, de color amarillo, bastante humedecido por aguas provenientes de fugas desde las mangueras de acueducto artesanal, el cual pasa por la corona de deslizamiento. Igualmente, la saturación puede provenir de aguas negras directamente vertidas sobre el talud, pues no existe sistema de alcantarillado. Es de anotar, que las observaciones anteriores se realizaron en la época de verano, sin aporte de aguas lluvias.

Prof.	Descripción Estratigráfica	Muestra	Foto
0.20 0.40 0.60 0.80 1.00 1.20 1.40 1.60 1.80 2.00 2.20	*Varias capas de Relleno antrópico de diiferentes tonalidades de color café, compuesto por limos, arenas, arcillas, bloques de areniscas con diámetros de 10 a 40 cm, contiene raíces delgadas en su totalidad.*	M4	
2.40	*Se encontró humedad alta a 2.4 m. Luego de uha hora en el apique empezó a brotar el agua.*

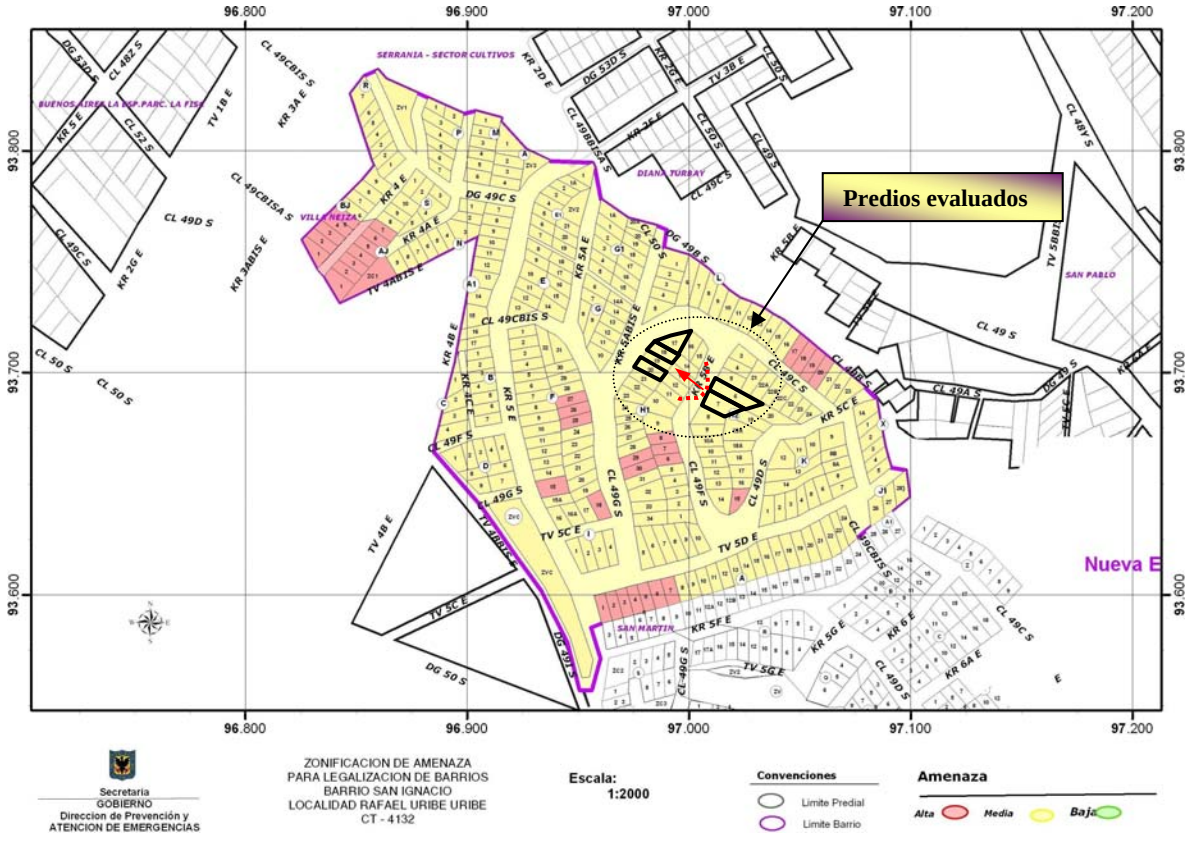
Figura 1. Localización de los predios evaluados y plano de amenaza del Barrio San Ignacio según CT-4132

#	NOMBRE (Cabeza Hogar)	DIRECCIÓN	UBICACION	Observaciones
1	Dora Bernal	Calle 49 sur No 10-08 este Manzana H1 lote 17	Pata del deslizamiento	
2	Carmen Ceballos	Calle 49 sur No 10-08 este Manzana H1 lote 17	Pata del deslizamiento	
3	Sandra Liliana Castro	Calle 59 A No 22-18 este Manzana H1 lote 18	Pata del deslizamiento	Se encuentra incluida en el programa de reasentamiento con prioridad técnica 1 según DI-2669
4	Hemelinda Galvis	Calle 49 sur No 10 - 26 este Manzana H1 lote 20	Pata del deslizamiento	Se encuentra incluida en el programa de reasentamiento con prioridad técnica 1 según DI-2669
5	Francisco A. Mendoza	Calle 48 sur No 10-37 este Manzana H2 Lote 7	Corona del deslizamiento	
6	Blanca Oliva Díaz	Calle 48 sur No 10-32 este Manzana H2 Lote 6	Corona del deslizamiento

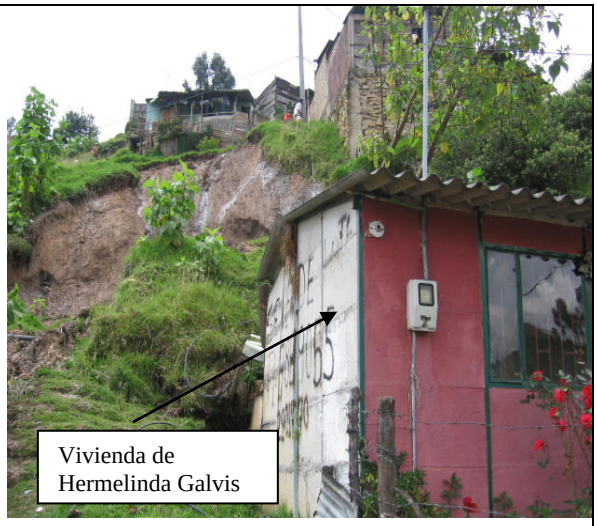
Foto No. 1 Deslizamiento de tipo rotacional. Talud de aprox 15m de altura

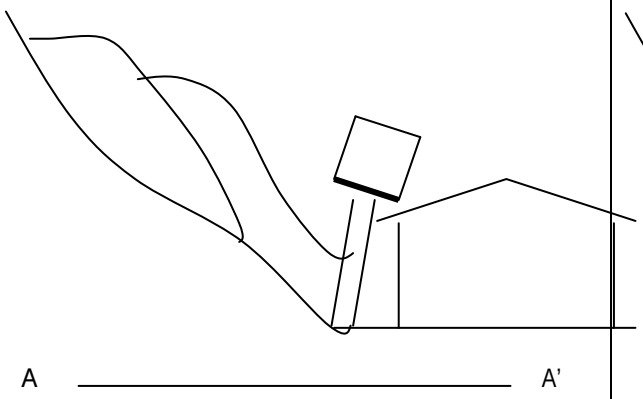
Casa 20. Muro de contención en mampostería confinada que fallo por su deficiente capacidad para soportar los empujes generados.

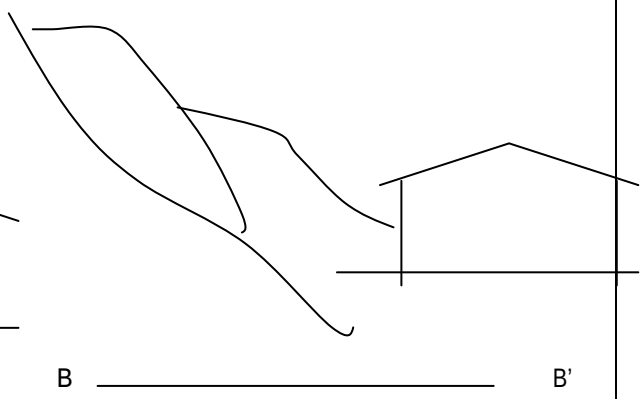
Casa nueva (no aparece en el plano del barrio) en mampostería simple.
Un desprendimiento de aproximadamente 15 m³ de tierra amenaza la vivienda.
