1.1 CONCEPTO DE AMENAZA RUINA Nº CAR:	2724
1.2 ÁREA:	Análisis de Riesgos y Efectos Cambio Climático
1.3 AREA FUNCIONAL:	Conceptos Técnicos
1.4 REFERENCIA CRUZADA RADICADO IDIGER:	2016ER9049
1.5 RESPUESTA OFICIAL No.	CR-24256

2.1 SOLICITANTE:	INSPECCIÓN 14 "C" DISTRITAL DE POLICIA
2.2 LOCALIDAD:	(14) LOS MÁRTIRES
2.3 UPZ:	(102) LA SABANA
2.4 BARRIO O SECTOR CATASTRAL:	VOTO NACIONAL
2.5 DIRECCIÓN:	CARRERA 15 A No. 9 – 63
2.6 CHIP:	AAA0034KCKC
2.7 FECHA DE VISITA:	JUNIO 07 DE 2016
2.8 POBLACIÓN BENEFICIADA:	1 Persona – 1 Familia
2.9 ÁREA (m2):	400 m² (Aproximadamente)

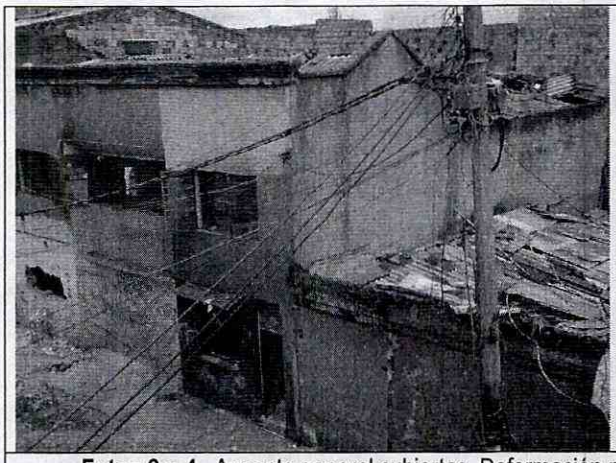
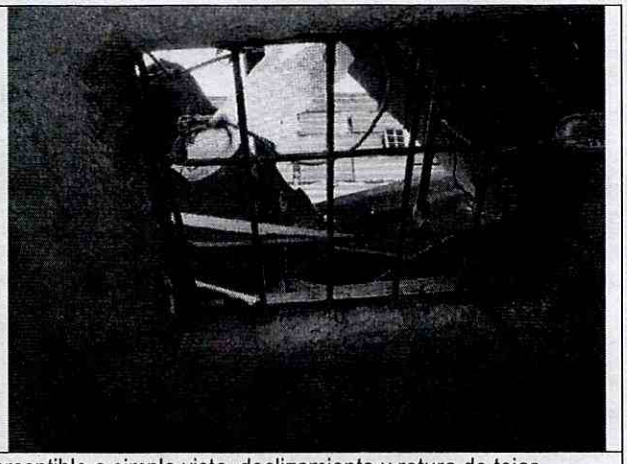
Fotos 1 y 2. Fachada inmueble. Muros con agrietamientos perceptibles a simple vista y pérdida de revoque (pañete). Vidrios rotos con posibilidad de caída
