DIAGNÓSTICO TÉCNICO – DI No. 12036
SUBDIRECCIÓN DE ANÁLISIS DE RIESGOS Y EFECTOS DE CAMBIO CLIMÁTICO
GRUPO ASISTENCIA TÉCNICA
RADICADO IDIGER No. 2018ER11105

DIRECCIÓN:	Transversal 3 # 51 A - 46.	**COORDENADAS AREA INSPECCIONADA**	X: 101834.99 Y: 104545.35		
SECTOR CATASTRAL:	Pardo Rubio.	**ÁREA DIRECTA AFECTADA:**	No aplica.		
UPZ:	90 - Pardo Rubio.	**POBLACIÓN ATENDIDA:**	260		
LOCALIDAD:	2 – Chapinero.	**FAMILIAS** 0 **ADULTOS**	230	**MENORES**	30
CHIP:	AAA0090PBPA	**PREDIOS EVALUADOS**	1		
AREA INSPECCIONADA	6000 m² aprox.	**DOCUMENTO REMISORIO**	CR-30906.

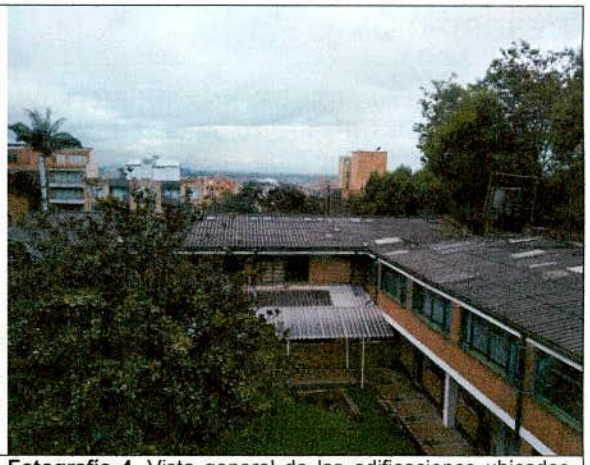
Fotografía 1. Vista general de las edificaciones ubicadas en la zona frontal del predio (costado occidental).

Fotografía 2. Vista general de las edificaciones ubicadas en el costado norte del predio.

Fotografía 3. Vista general de las edificaciones ubicadas en el costado oriental del predio.

Fotografía 4. Vista general de las edificaciones ubicadas en la zona central del predio.
