DIAGNÓSTICO TÉCNICO – DI No. 15899
SUBDIRECCIÓN DE ANÁLISIS DE RIESGOS Y EFECTOS DE CAMBIO CLIMÁTICO
GRUPO ASISTENCIA TÉCNICA
RADICADO IDIGER 2021ER7453

DIRECCIÓN:	P1: Calle 41 Sur No. 12A-20 Este P2: Calle 41 Sur No. 12A-30 Este	**COORDENADAS ÁREA INSPECCIONADA**	X_1:99.252,86 Y_1:94.617,05 X_2:99.250,48 Y_2:94.600,19 X_3:99.260,01 Y_3:94.598,42 X_4:99.264,17 Y_4:94.617,05			
DESARROLLO:	San José Sur Oriental	**ÁREA DIRECTA AFECTADA:**	95 m²			
UPZ:	50-La Gloria	**POBLACIÓN ATENDIDA:**	4			
LOCALIDAD:	04-San Cristóbal	**FAMILIAS**	1	**ADULTOS**	3	**MENORES** 1
CHIP:	AAA0003ZCPP AAA0160AMZE	**PREDIOS EVALUADOS**	2			
ÁREA INSPECCIONADA:	190 m²	**DOCUMENTO REMISORIO**	CR- 40621

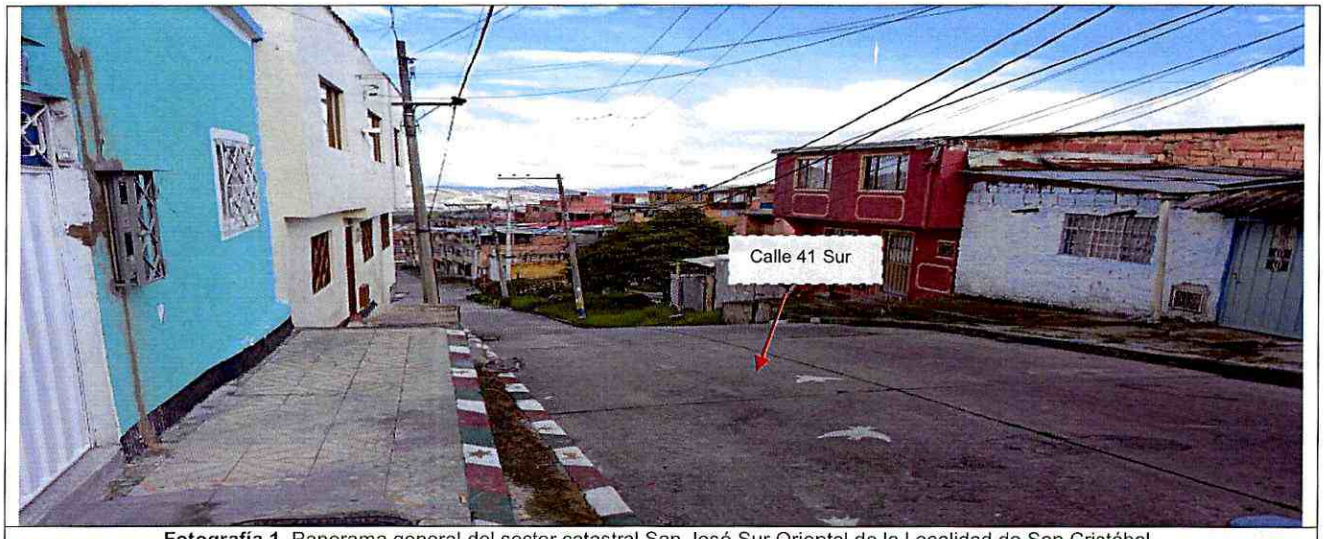
En el predio P1 se emplaza una vivienda de tres (03) niveles. Hacia el costado posterior y un (01) nivel en el costado frontal, de uso residencial, construida al parecer bajo un sistema estructural en mampostería sin elementos de confinamiento y losa de entrepiso en concreto reforzado. (ver fotografía 2 y 3).

Fotografía 1. Panorama general del sector catastral San José Sur Oriental de la Localidad de San Cristóbal.

Fotografía 2. Fachada principal de los predios P1 y P2 sobre la Calle 41 Sur

Fotografía 3. Fachada posterior de los predios P1 y P2 sobre la Calle 40C Sur

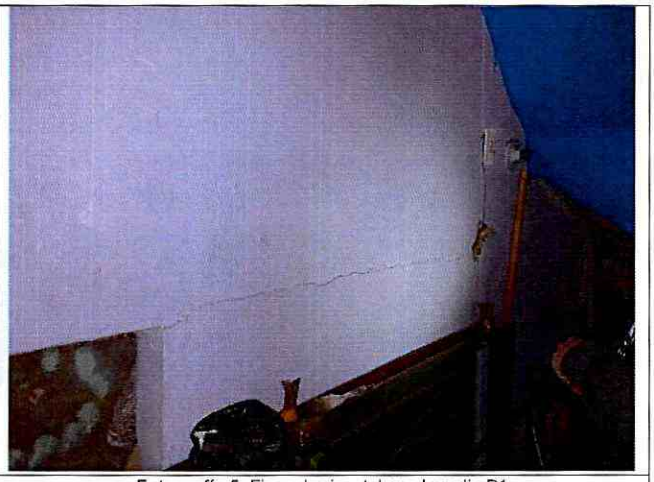
Al parecer, debido a las actividades de construcción que se llevan a cabo en el predio P2, se han producido daños en el inmueble del predio P1. En el interior de la vivienda se evidencian algunas fisuras de tendencia irregular de hasta 1 mm de abertura, debido a posibles esfuerzos de corte, causados por una posible desviación de la cimentación. (ver fotografía 4 y 5).

En el primer nivel del costado norte de la estructura de tres niveles, se evidencian fisuras de tendencia diagonal en muros estructurales de sentido sur a norte, producto de las tensiones diagonales ocasionadas por los asentamientos diferenciales. Dichos daños presentan una abertura de hasta 0,3 mm y una longitud aproximada de 3 m, y podrían indicar que se está presentando un levantamiento de la estructura en el costado oriental. Por otra parte, se observan fisuras horizontales de hasta aproximadamente 0,5 mm de abertura en uno de los muros de la sala del de la estructura de dos niveles, posiblemente ocasionadas por esfuerzos de compresión. (ver fotografía 5 y 9).

Fotografía 4. Fisura en diagonal en el predio P1

Fotografía 5. Fisura horizontal en el predio P1

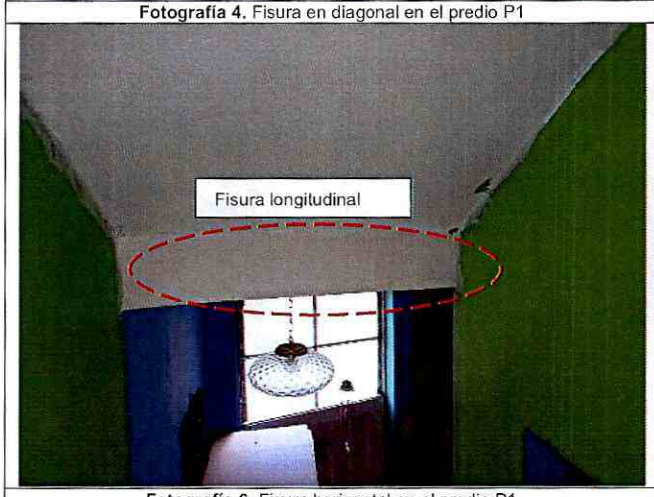
Daños similares se identifican en las escaleras que dan acceso al segundo nivel del costado posterior del predio P1, en donde se observan fisuras irregulares de tendencia diagonal y horizontal de hasta 0,5 mm de abertura y 2,5 m de longitud. (ver fotografía 6, 7 y 8).

Fotografía 6. Fisura horizontal en el predio P1

Fotografía 7. Fisura horizontal en el predio P1

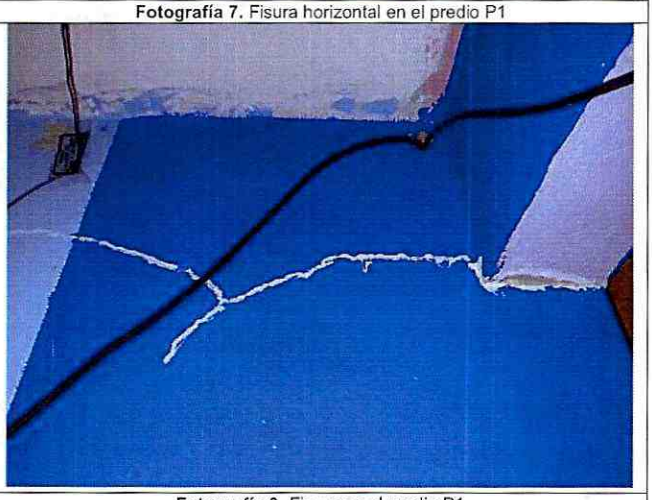
Fotografía 8. Fisura horizontal en el predio P1

Fotografía 9. Fisura en el predio P1

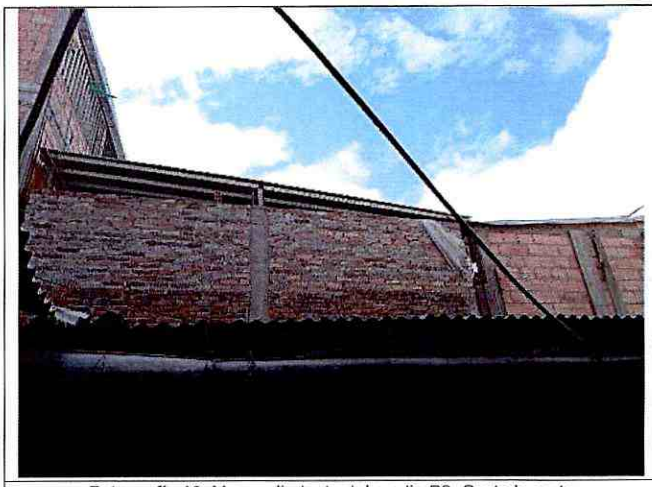
En el predio P2 se lleva a cabo la construcción de una vivienda de tres (03) niveles de vivienda multifamiliar en un área total de 90 m². Actualmente, la construcción se encuentra en la etapa de obra gris en el tercer nivel. No se evidencia exposición de valla de aviso a terceros relacionada con una Licencia de Construcción.

Fotografía 10. Muro colindante del predio P2. Costado norte

Fotografía 11. Muro colindante del predio P2. Costado Sur
