CONCEPTO TÉCNICO No. CT - 4606

Localidad	18. RAFAEL URIBE URIBE
UPZ	39. QUIROGA
Barrio	Ingles
Dirección	Calle 41A Sur # 31- 46
Nombre del proyecto	C.D.C. SAMORE
CHIP	AAA0013ZKEP
Información Catastral	MANZANA 30 LOTE 2
Fecha de Visita	21 de Diciembre de 2006
Área (Ha)	502 m^2
Solicitante	Departamento Administrativo de Bienestar Social - DABS
Población beneficiada	1500 personas
Tipo de Amenaza	Remoción en masa

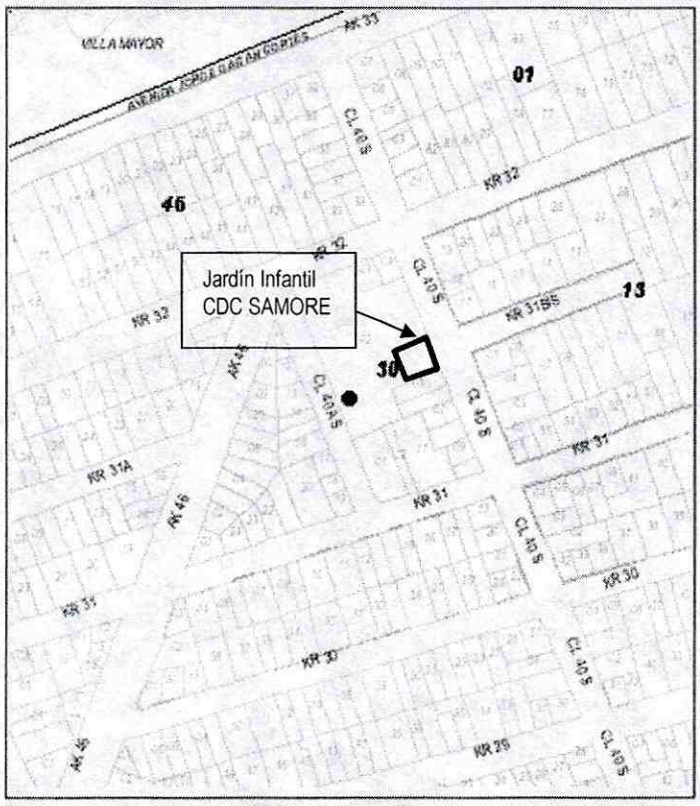
De acuerdo con el plano normativo No. 3 (Amenaza por remoción en masa) del Plan de Ordenamiento Territorial de Bogotá – POT (Decreto 190 de 2004), el sector donde se localiza el predio de la Calle 41A Sur # 31- 46, se encuentra en una zona de AMENAZA BAJA por procesos de remoción en masa (Figura No.1).

Figura No.1 – Localización del Predio ubicado en Calle 41A Sur # 31 - 46 en el Plano Normativo de Amenaza por Remoción en Masa del P.O.T.
