DIAGNÓSTICO TÉCNICO DI-12045
SUBDIRECCIÓN DE ANÁLISIS DE RIESGOS Y EFECTOS DE CAMBIO CLIMÁTICO
GRUPO ASISTENCIA TÉCNICA
RADICADO IDIGER 2018ER10759

DIRECCIÓN:	Calle 131 C # 90 - 15	**COORDENADAS AREA INSPECCIONADA**			X1:98873.93 Y1:114729.05 X2:98888.22 Y2:114747.57		
BARRIO/SECTOR CATASTRAL:	Los Naranjos	**ÁREA DIRECTA AFECTADA:**			160 m²		
UPZ:	28 - El Rincón	**POBLACIÓN ATENDIDA:**			3		
LOCALIDAD:	11 - Suba	**FAMILIAS**	1	**ADULTOS**	2	**MENORES**	1
CHIP:	AAA0128YNLW	**PREDIOS EVALUADOS**			1		
AREA INSPECCIONADA	270 m²	**DOCUMENTO REMISORIO**			CR-30919

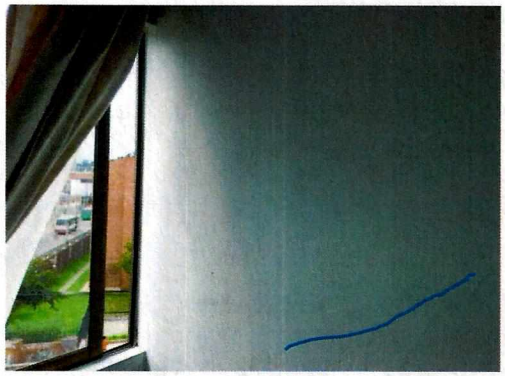
Durante la inspección visual se evidencian fisuras diagonales y horizontales en la parte superior de los muros del Apartamento 507 y rompimiento en las baldosas del acabado del entrepiso (Ver fotos 2 a 6).

- Ausencia de mantenimiento de viviendas/edificaciones

Fotos 3 y 4. Fisuras diagonales en los muros del Apartamento 507

- Al responsable y/o responsables del predio de la Calle 131 C # 90 - 15, en el Sector Catastral Los Naranjos de la Localidad de Suba, implementar acciones para el mantenimiento de la edificación; esto con el fin de garantizar durante la vida útil de las mismas las condiciones adecuadas para su uso.
