DIAGNÓSTICO TÉCNICO – DI No.13161
SUBDIRECCIÓN DE ANÁLISIS DE RIESGOS Y EFECTOS DE CAMBIO CLIMÁTICO
GRUPO ASISTENCIA TÉCNICA
RADICADO IDIGER 2019ER5320
RADICADO IDIGER 2019ER5476

5. ESCENARIO DE RIESGO : Construcciones – Funcionamiento / Operación de edificaciones

El edificio Ilarco 1 (*Calle 115 No 59-25*), que colinda la nueva construcción de 16 pisos con nombre Ilarco 114 (Transversal 60 No 114 A-50), se evidenciaron fisuras y grietas con con aberturas cercanas a los 5mm en muros divisorios del apartamento 209 y de los corredores de las zonas comunes de la edificación. Se concluye que la estabilidad de la edificación no se encuentra comprometida ante cargas normales de servicio. Se recomendó entre otras a la Alcaldía Local de Suba, adelantar el control urbanístico del sector.

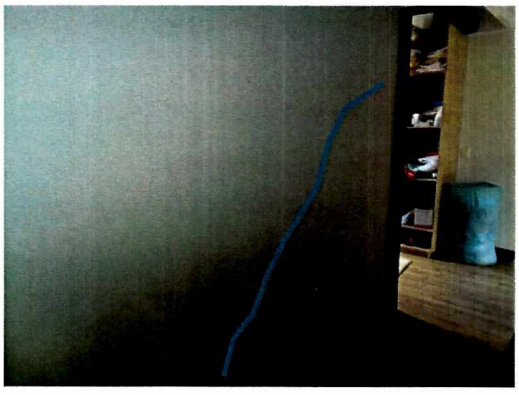
Las fisuras evidenciadas en el apartamento 209 así como las observadas en los corredores se mantienen en magnitudes similares (Ver Fotografías 4-7).

Asentamientos diferenciales por obra aledaña

Fotografía 5. Fisuras al interior del apartamento 209 evidenciadas en la vista de Mayo de 2019

- A los responsables del edificio Ilarco I, realizar las gestiones necesarias para que se adelanten las acciones de reparación en los elementos que presentan daños, con el fin de garantizar las condiciones óptimas para su funcionamiento durante su vida útil.

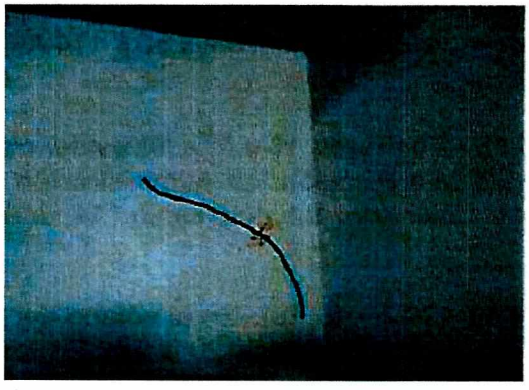
Fotografía 6. Fisuras evidenciadas en los corredores de la edificación evidenciadas en la visita de Junio de 2018
