DIAGNÓSTICO TÉCNICO – DI No. 16116
SUBDIRECCIÓN DE ANÁLISIS DE RIESGOS Y EFECTOS DE CAMBIO CLIMÁTICO
GRUPO ASISTENCIA TÉCNICA
EVENTO SIRE 5377670

Riesgo por Movimientos en Masa / Deslizamiento de suelos

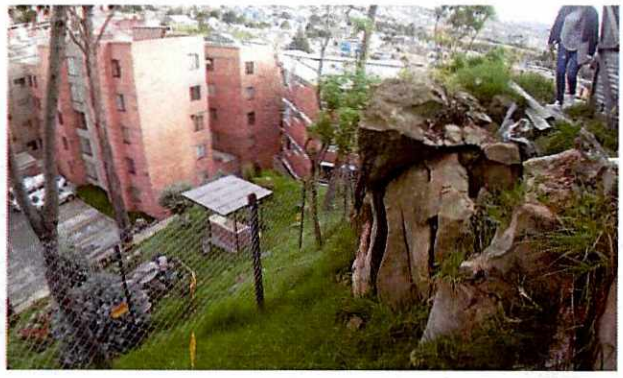
Se observó que el talud rocoso ubicado hacia la parte alta de la zona verde localizada al costado occidental de Conjunto de Edificaciones Marbella I Etapa (P1), presenta fracturas con aberturas cercanas a los 8 cm y un aparente desplazamiento relativo de 30 cm, de un bloque rocoso de 1 m^3 de volumen (ver fotografías 2, 4, 5, 6 y 7). Sobre la zona verde mencionada y restringida mediante el diagnóstico técnico DI-14792, no se observó elemento alguno que indicara la restricción de dicha zona (ver fotografía 2); sin embargo, los estacionamientos de vehículos 40, 41, 48 y 49, igualmente restringidos, no se les está dando uso (ver fotografía 3). Se observó que sobre el mencionado talud rocoso no se han adelantado intervenciones orientadas a la estabilización y/o protección. Se anota, que el Conjunto de Edificaciones Marbella I Etapa, se encuentra conformado por torres de apartamentos construidas en mampostería reforzada, con placas de entrepiso en concreto reforzado y cubierta en tejas de fibrocemento (ver fotografía 1).

Las fracturas y desplazamiento identificado sobre el talud rocoso inspeccionado y ubicado entre los predios P2, P3, P4 y el predio P1, posiblemente se encuentren asociados con la ausencia de medidas de protección, contención y sistemas para el manejo de aguas de escorrentía superficial, así como las posibles intervenciones antrópicas en este sector para la adecuación del terreno y posterior construcción de las viviendas en los predios P2, P3 y P4.

Fotografía 5. Vista del talud rocoso ubicado en la zona posterior de los predios de la la Carrera 3 No. 6 – 95 Sur (P1), la Carrera 3 B No. 7 – 48 Sur (P2), la Carrera 3 B No. 7 – 42 Sur (P3) y la Carrera 3 B No. 7 – 36 Sur (P4)
