DIAGNÓSTICO TÉCNICO – DI No.17963
SUBDIRECCIÓN DE ANÁLISIS DE RIESGOS Y EFECTOS DE CAMBIO CLIMÁTICO
GRUPO ASISTENCIA TÉCNICA
RADICADO 2022ER15240

1. DATOS GENERALES DEL EVENTO

ATENDIÓ: Karen Julieth González Prada				**SOLICITANTE:** Luz Amanda Camacho Sánchez, Directora General- Unidad Administrativa Especial de Servicios Públicos
CAT:	08	**MÓVIL:**	Contratada	
FECHA:	22/09/2022	**HORA:**	8:00 am	**VIGENCIA:** Temporal mientras no se modifique significativamente las condiciones físicas del sector

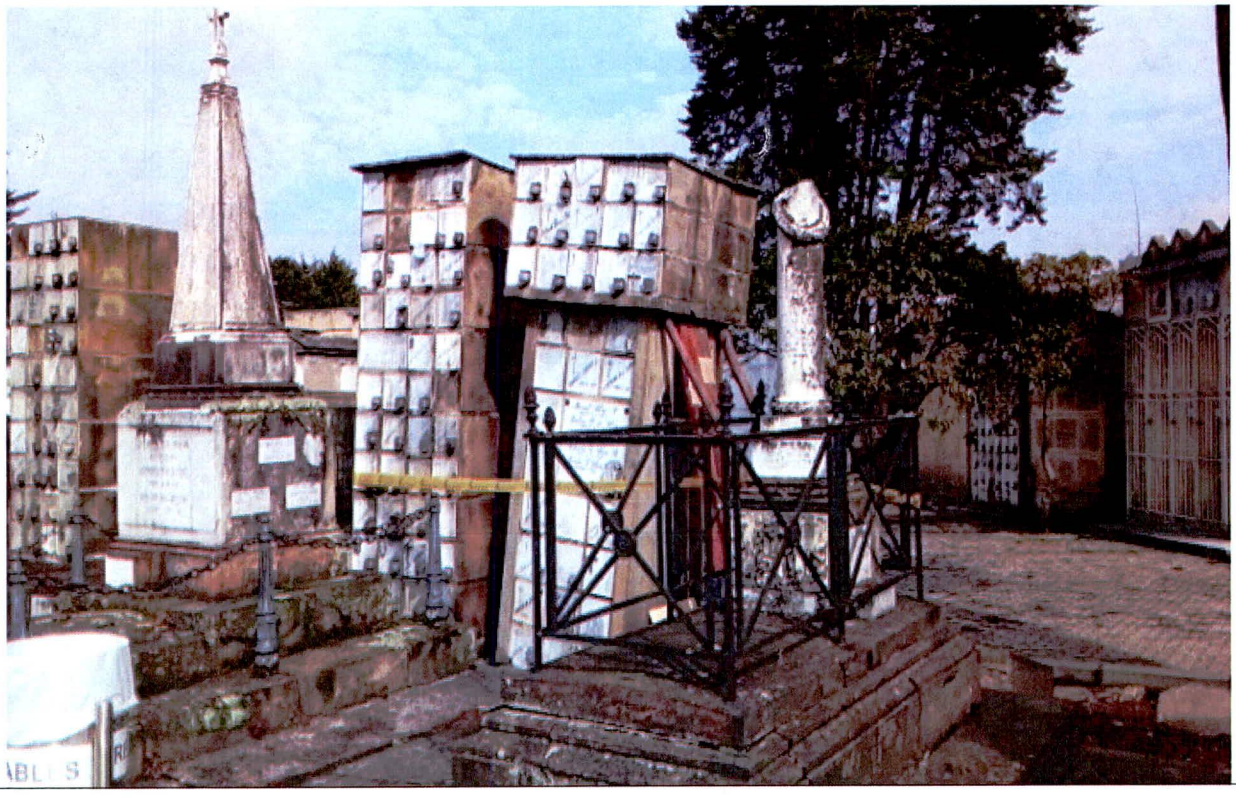
Fotografías 6 y 7. Daños identificados en el Sector 7 manzana A lote 08 y 09. (Pérdida de verticalidad).

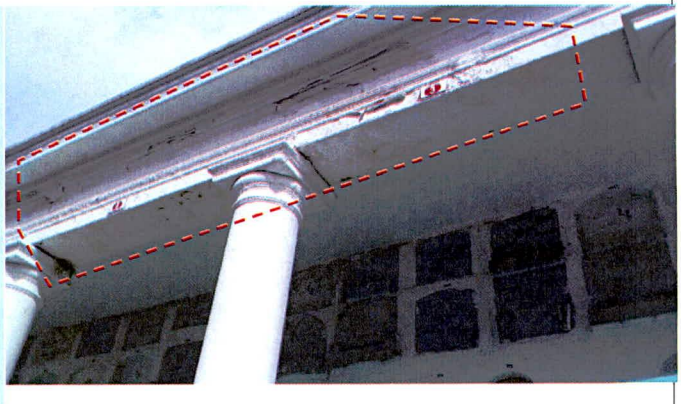
Fotografía 9. Manchas de humedad galería elipse zona roja No.03, 04, 05, 06, 07, 08, 09

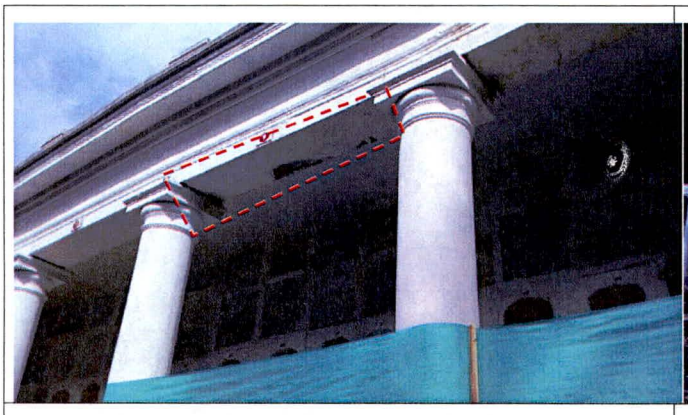
Fotografía 10. Manchas de humedad galería elipse zona roja No.03, 04, 05, 06, 07, 08, 09

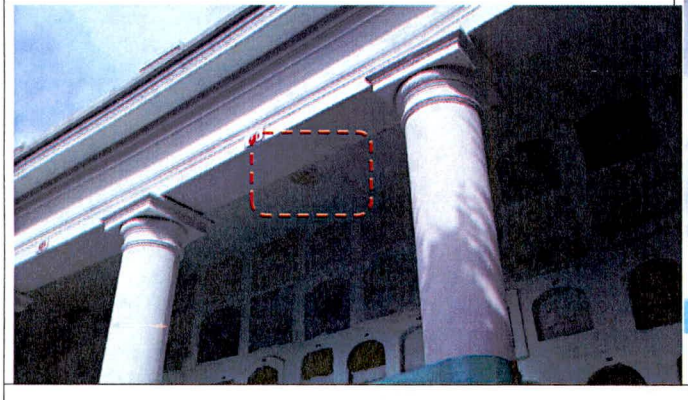
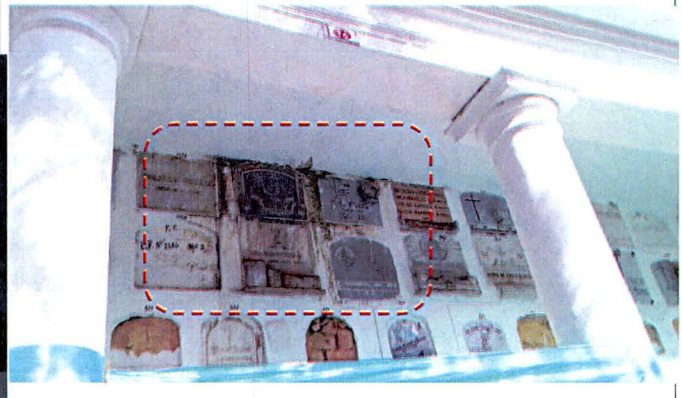
Fotografías 12 y 13. Manchas de humedad en galería elipse zona roja No. 14, 15, 16, 17, 18, 19, 20 y 21.

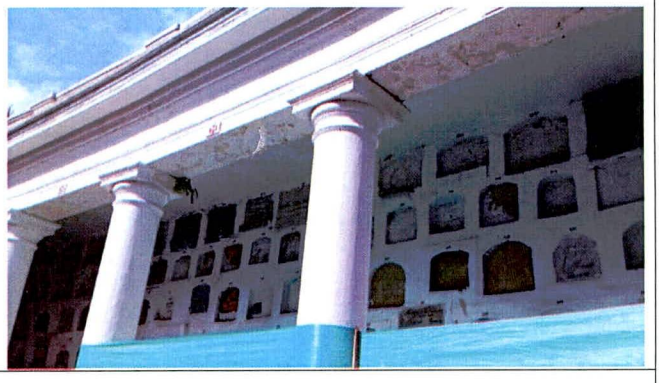
Fotografías 16 y 17. Manchas de humedad galería elipse zona roja No.25, 26, 27, 28 y 29

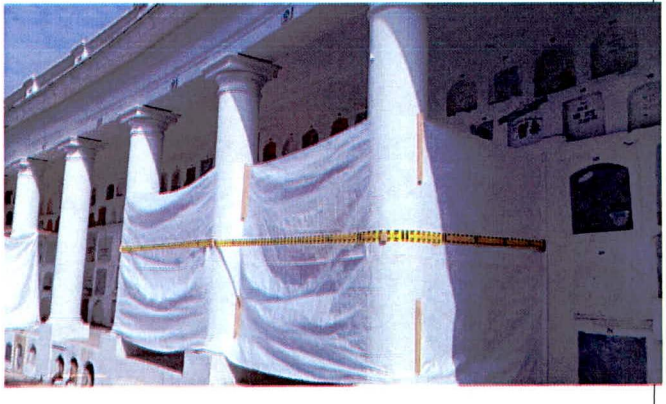
Fotografía 18. Galería elipse zona azul No.22

Los daños identificados en las estructuras inspeccionadas probablemente se encuentran relacionados con procesos de asentamientos diferenciales inducidos posiblemente por la succión de algunos individuos arbóreos sumado a posibles deficiencias estructurales.

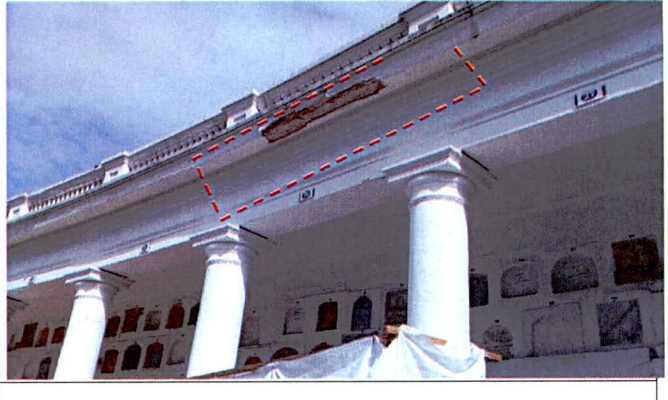
Fotografía 21. Desprendimientos de recubrimiento de cubierta en galería elipse zona azul No.30

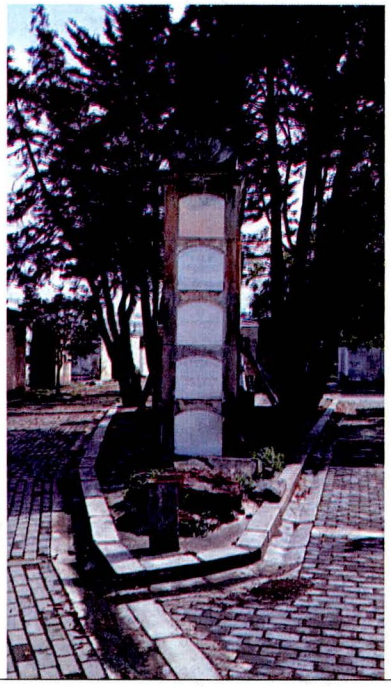
Fotografía 23. Sector 7 manzana L lote 05. (Pérdida de verticalidad).

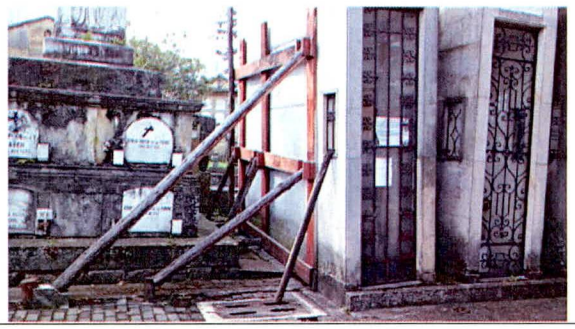
Fotografías 29 y 30. Sector 7 manzana K lote 34. (Pérdida de verticalidad).

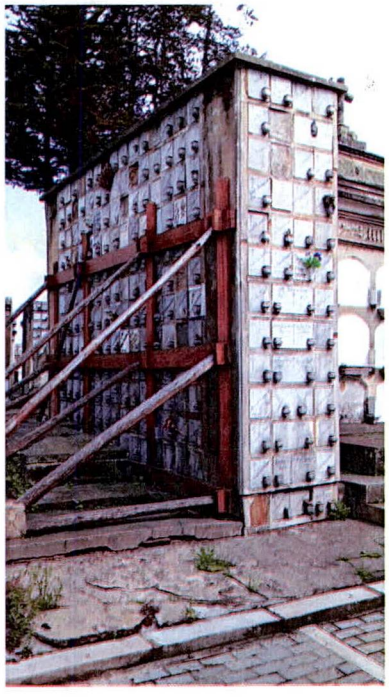
Fotografías 35 y 36. Sector 7 manzana Q lote 21. (Pérdida de verticalidad).

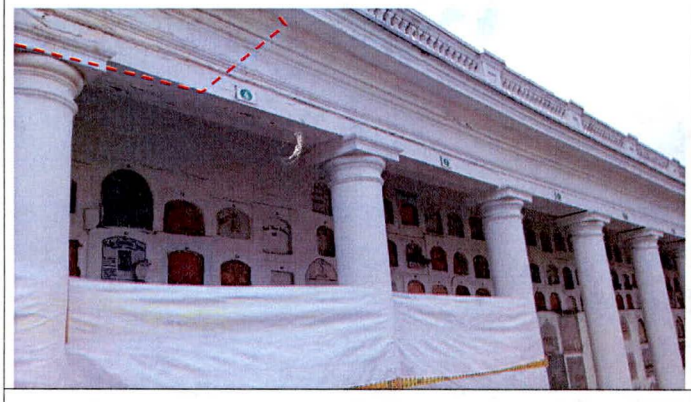
Fotografía 39. Manchas de humedad galería elipse verde No.04, 05, 06 y 07.

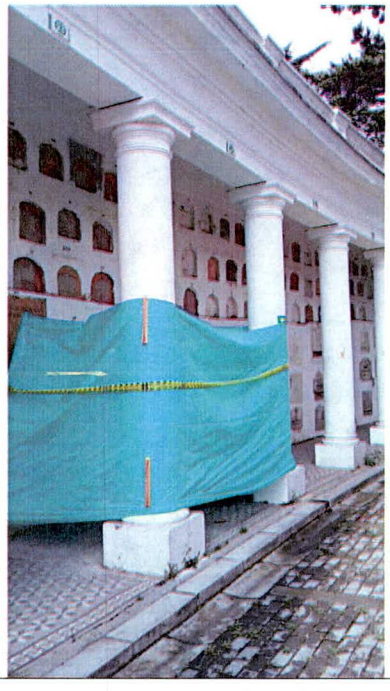
Fotografía 42. Desprendimientos recubrimiento cubierta galería elipse verde No.24.

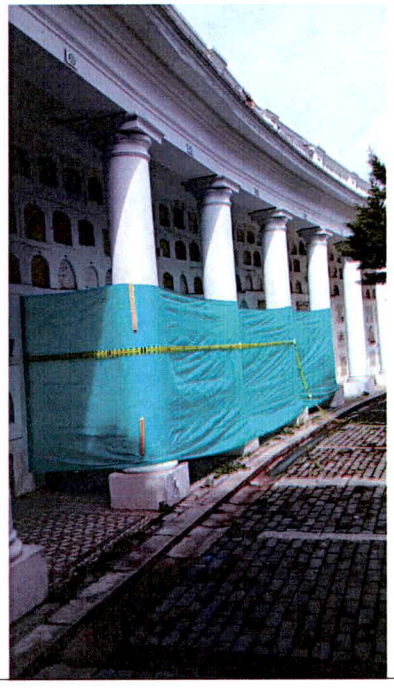
Fotografía 44. Desprendimientos recubrimiento cubierta galería elipse verde No.34, 35 y 36.

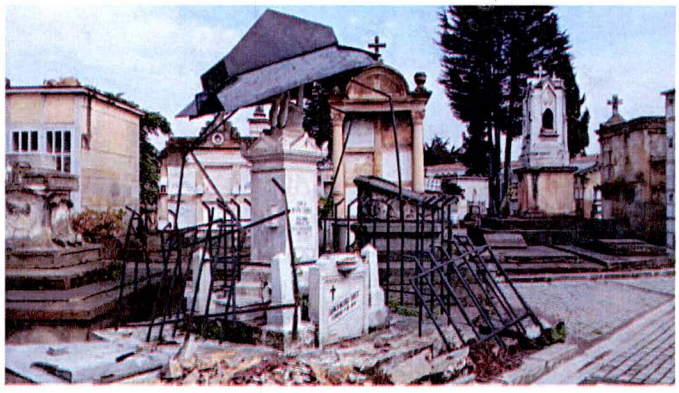
Fotografías 47 y 48. Sector 7 manzana L lote 1. (Colapso parcial de cubierta y estructura de cerramiento).

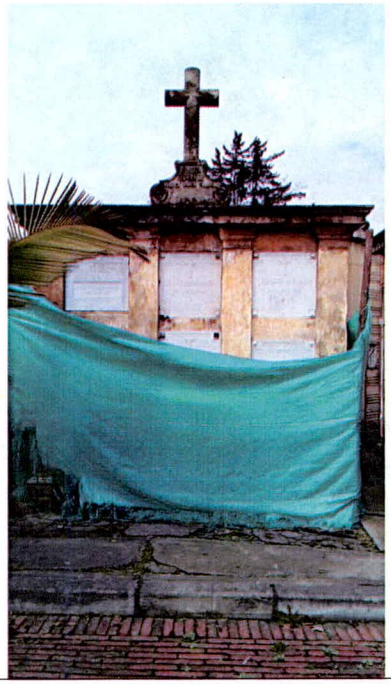
Fotografía 51. Sector 1 manzana A lote 11. (Pérdida de recubrimiento).

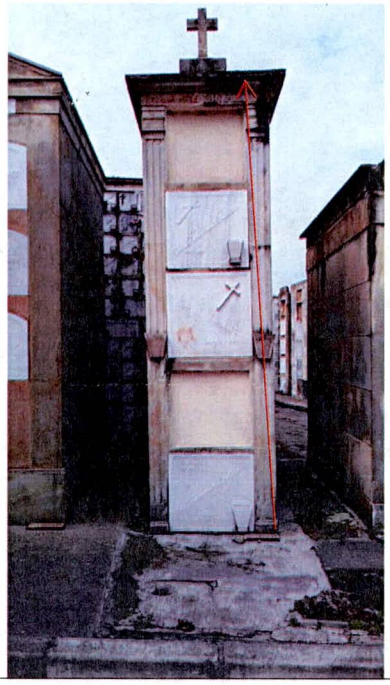
Fotografía 53. Sector 1 manzana C lote 14. (Pérdida de verticalidad).

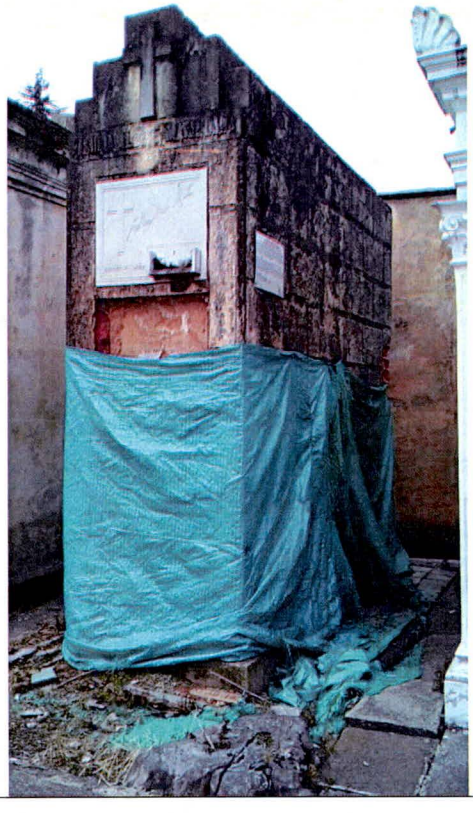
Fotografía 56. Sector 1 manzana J lote 02. (Desprendimiento de recubrimiento y baldosas).

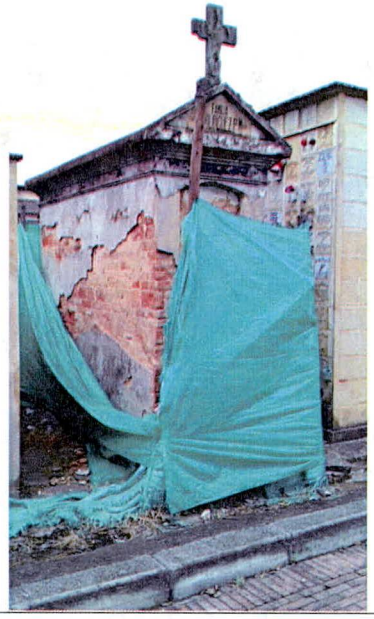
Fotografía 58. Sector 1 manzana F lote 18. (Desprendimiento de recubrimiento).

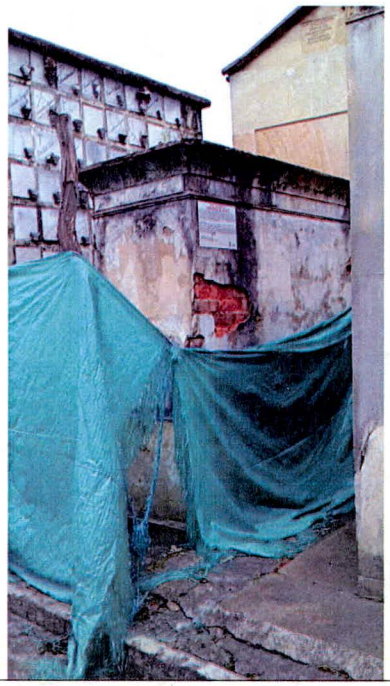
Fotografía 61. Sector 1 manzana CA lote 17. (Colapsos de secciones de mortero).

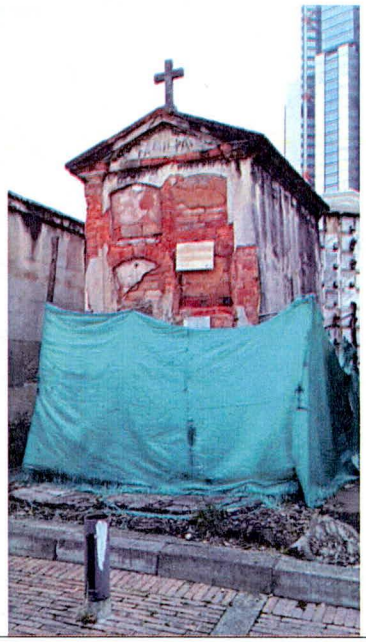
Fotografía 62. Sector 1 manzana CB lote 21. (Desprendimiento de recubrimiento).

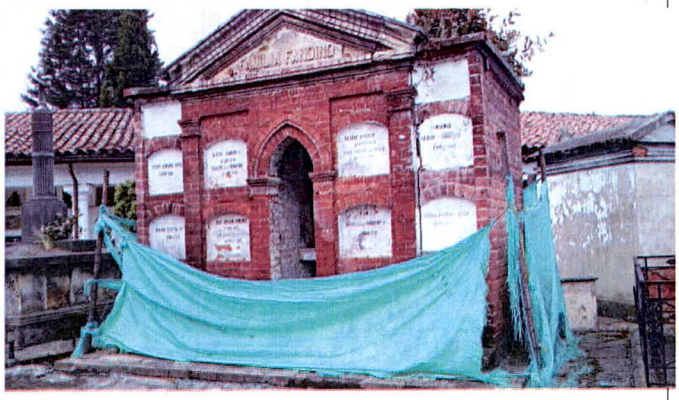
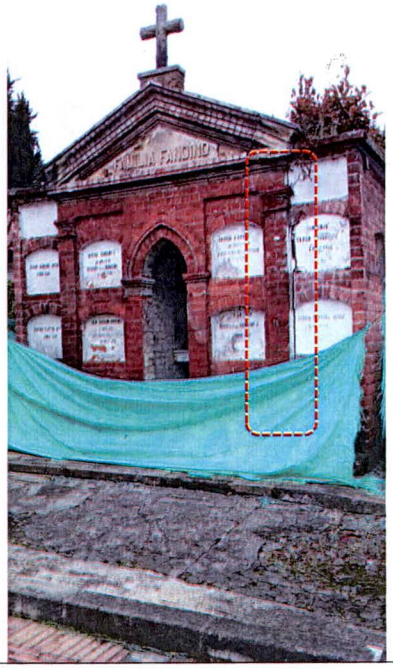
Fotografías 63 y 64. Sector 1 manzana CB lote 04. (Grietas en muros perimetrales).

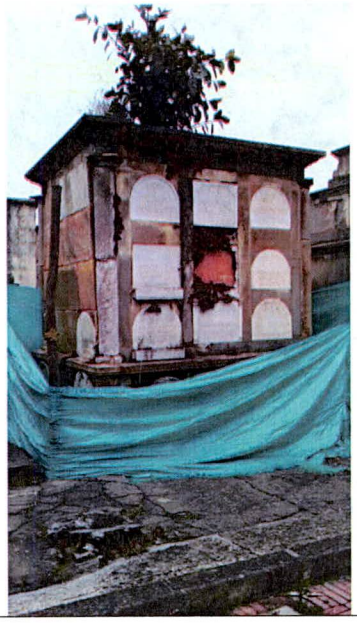
Fotografía 65. Sector 2 manzana B lote 03. (Grietas en muros perimetrales y crecimiento de vegetación en cubierta).

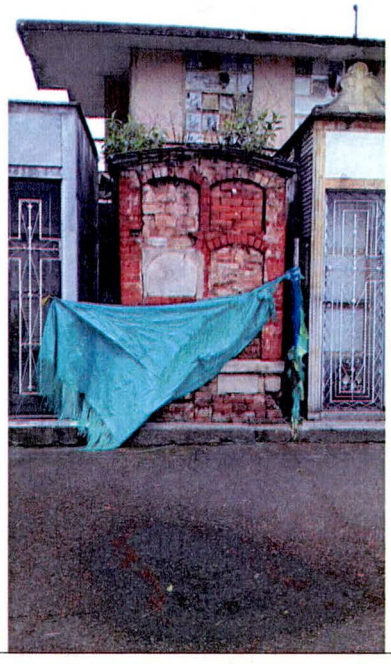
Fotografía 66. Sector 2 manzana B lote 6. (Desprendimiento de recubrimiento).
SECTOR 6 MANZANA B LOTE 13

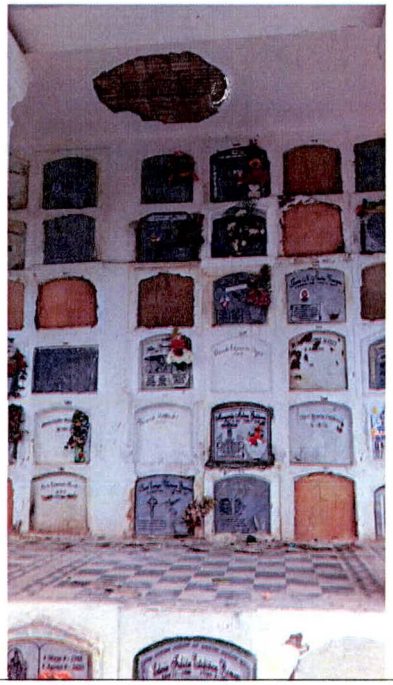
Fotografías 71 y 72 . Trapecio entre sector 2(bóvedas 4247-4306). (Desprendimiento de esterilla de guadua y recubrimiento de cubierta).	
SECTOR 2 MANZANA B LOTE 30
