DIAGNÓSTICO TÉCNICO – DI No. 5057
SUBDIRECCIÓN DE EMERGENCIAS
COORDINACIÓN DE ASISTENCIA TECNICA
EVENTO No. 109502

DIRECCIÓN	Diagonal 40A No. 2 – 55 Este	ÁREA DIRECTA	300M2				
BARRIO	Paraiso	POBLACIÓN ATENDIDA	6				
UPZ	90 – Pardo Rubio	FAMILIAS	1	ADULTOS	5	NIÑOS	1
LOCALIDAD	1 - Chapinero	PREDIOS EVALUADOS	1				
CHIP	AAA0088CNKC	Oficio Remisorio	CR-11093

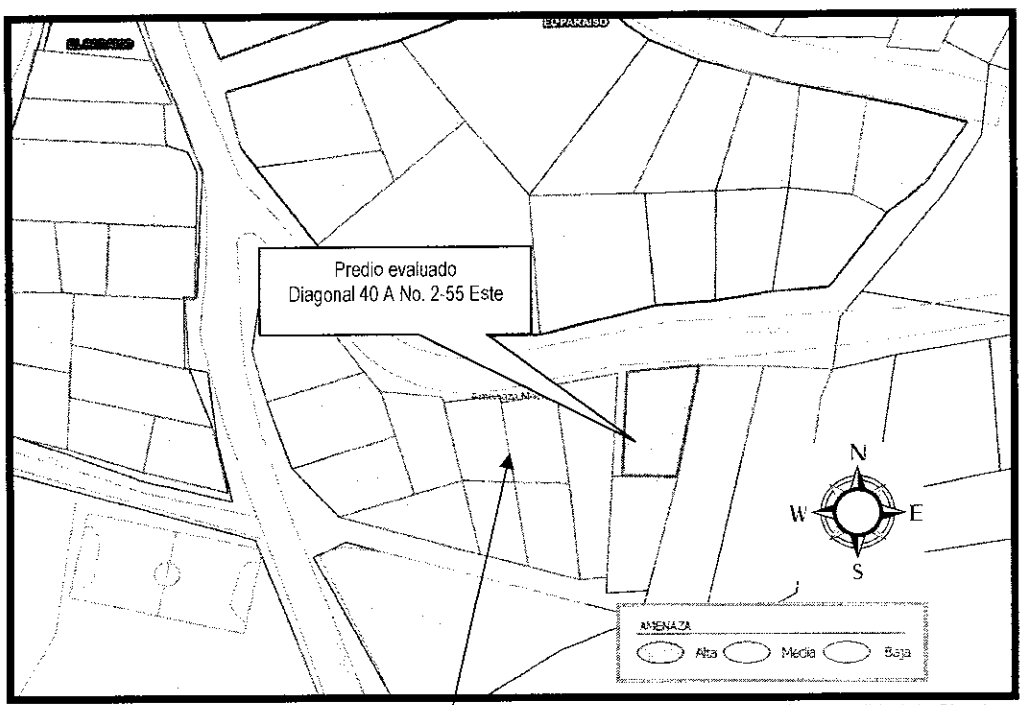
Figura 1. Sector donde se localiza el predio de la Diagonal 40 A No. 2 – 55 Este, del barrio Paraíso, Localidad de Chapinero.

Figuras 1 y 2. Sector donde se localiza el predio de la Diagonal 40 A No. 2 – 55 Este, del barrio Paraíso, Localidad de Chapinero.
TOMADO DEL DI-4168 de 2009

Se presenta un avance retrogresivo del proceso de inestabilidad evidenciado en el DI-2945 de 2006, el cual es de tipo regional e involucra predios del barrio Paraíso a la altura de la Transversal 2 Este entre la Calle 40 y la Diagonal 40A además de la Av. Circunvalar y sectores del Parque Nacional. **(Figura 2)**

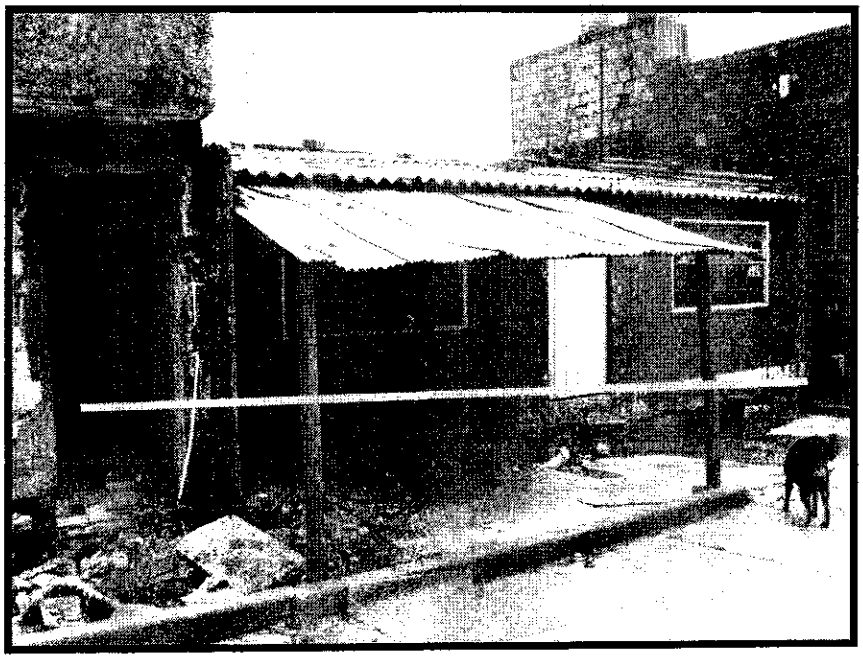
Adicionalmente con base en la inspección visual se encontró que la vivienda de la Diagonal $0 A No. 2 – 55 Este, tiene un estado avanzado de deterioro estructural, evidenciado en grietas de longitudes de hasta 1.5m y aberturas de hasta 3cm, hay perdida de verticalidad de sus muros estructurales y no estructurales, además de asentamientos diferenciales en los niveles de entrepiso; entendiendo que el sistema de resistencia sísmica es combinado de pórticos en concreto reforzado y mampostería confinada, en el estado actual, la habitabilidad y estabilidad de la estructura están comprometidas generando riesgo inminente de colapso.

Foto 1. Detalle de la fachada de la vivienda, se evidencia el proceso de asentamiento diferencial.

– A la Caja de Vivienda Popular, agilizar el proceso de reasentamiento del predio ubicado en la Diagonal 40 A No. 2 – 55 Este, del barrio Paraíso, Localidad de Chapinero con el fin de realizar la demolición inmediata de la estructura de la vivienda, ya que de no acatarse esta recomendación se puede presentar el colapso total de la misma, la cual puede afectar la transitabilidad de la vía Diagonal 40 A.

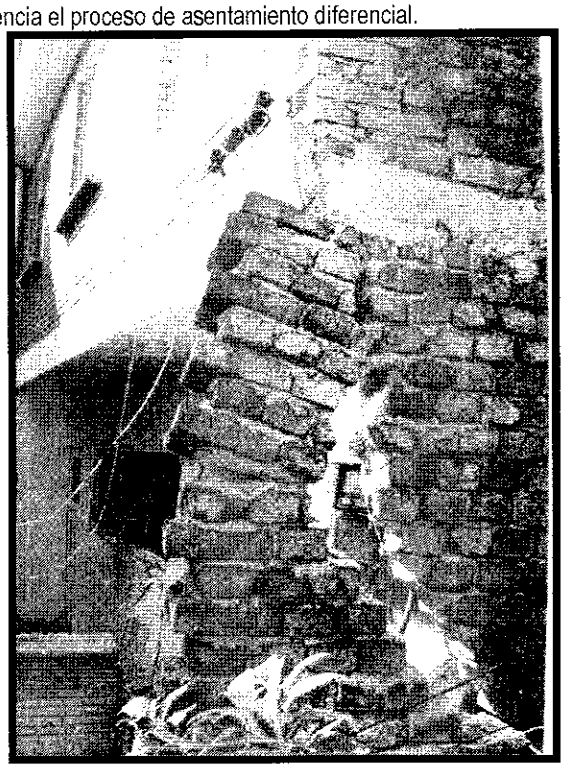
Fotos 2 y 3, Detalles de colapsos parciales, aumento en el nivel de riesgo de la estructura e interacción con el predio vecino.
