1.1 CONCEPTO TÉCNICO No. CT:	**6391**
1.2 ÁREA:	Técnica y de Gestión
1.3 COORDINACIÓN:	Investigación y Desarrollo
1.4 REFERENCIA CRUZADA RADICADO FOPAE:	2012ER1790
1.5 RESPUESTA OFICIAL No.	RO-53443

2.1 SOLICITANTE:	CURADURÍA URBANA No. 4
2.2 PROYECTO:	VIVIENDA
2.3 LOCALIDAD:	4. San Cristóbal
2.4 UPZ:	32. San Blas
2.5 BARRIO O SECTOR CATASTRAL:	Las Acacias
2.6 DIRECCIÓN:	Calle 24 A Sur No 8B 39 Este
2.7 CHIP:	AAA0203MFFT
2.8 MANZANA CATASTRAL:	54
2.9 PREDIO CATASTRAL:	03
2.10 ÁREA (Ha):	0.06939 (*)
2.11 FECHA DE VISITA: **FECHA DE EMISIÓN CT:**	Febrero 03 de 2012 Julio 06 de 2012

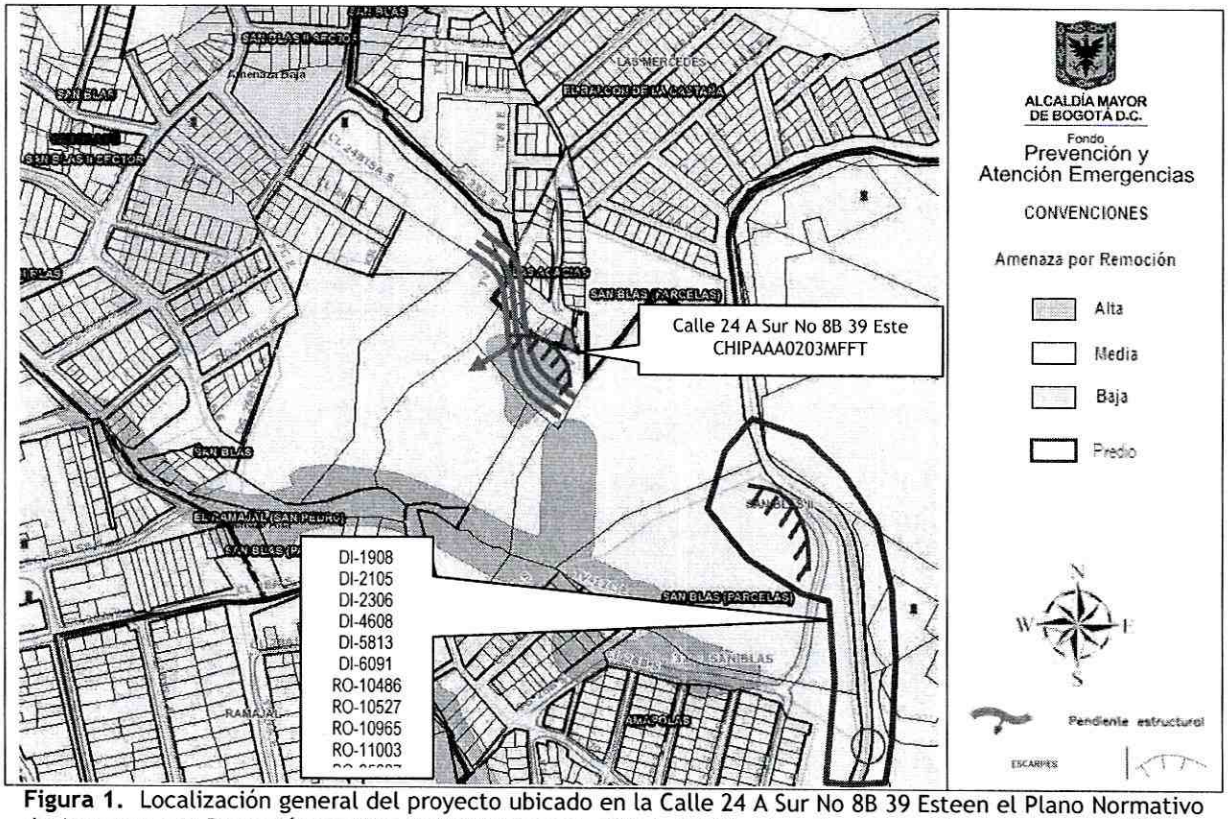
Conforme con el plano normativo de "Amenaza por Remoción en Masa" del Plan de Ordenamiento Territorial de Bogotá - POT, el sector del proyecto ubicado de laCalle 24 A Sur No 8B 39 Este, de la Localidad de San Cristóbal, se encuentra en una zona de AMENAZA MEDIA y ALTA por procesos de remoción en masa (Figura 1).

Figura 1. Localización general del proyecto ubicado en la Calle 24 A Sur No 8B 39 Esteen el Plano Normativo de Amenaza por Remoción en Masa del POT (Decreto 190 de 2004), el cual se encuentra en amenaza MEDIA y ALTA.

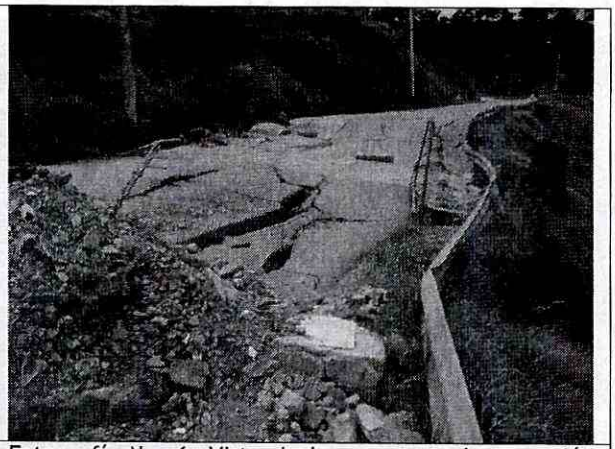
Fotografía No. 5. Vista de los procesos de remoción identificados aproximadamente a 150 metros al sur oriente del predio de la Calle 24 A Sur No 8B-39 Este.

Fotografía No. 6. Vista de los procesos de remoción identificados aproximadamente a 150 metros al sur oriente del predio de la Calle 24 A Sur No 8B-39 Este.

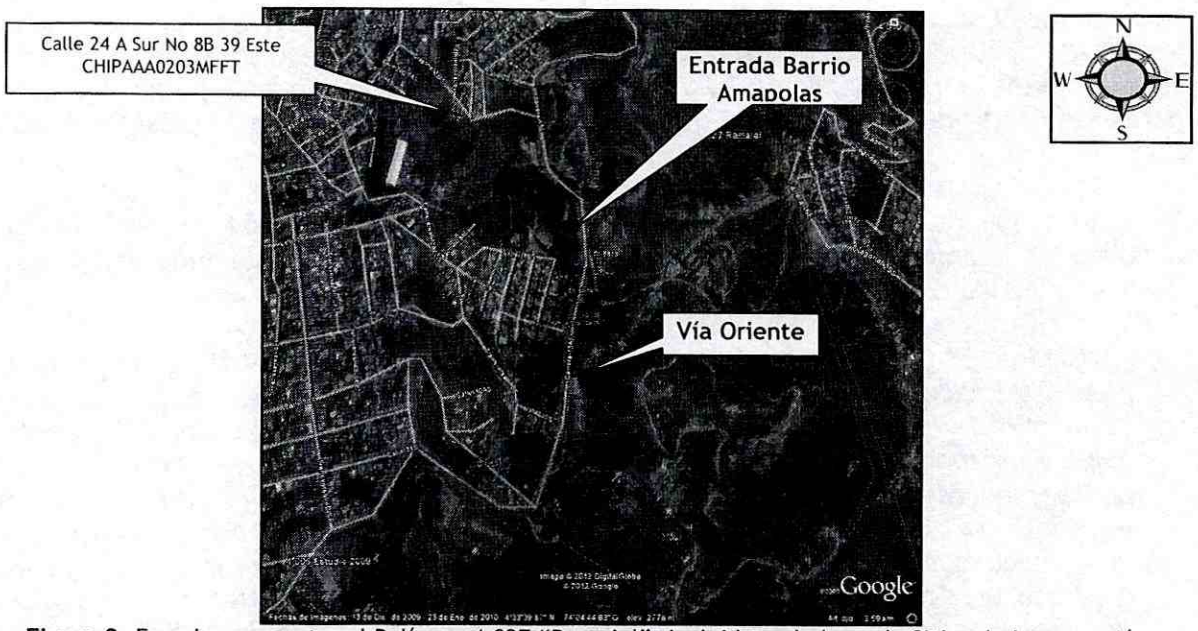
El Fondo de Prevención y Atención de Emergencias - FOPAE, en cumplimiento alo establecido en el artículo 31 del Decreto Distrital 332 de 2004, verificóy determinó la inclusión en la Base de Sitios de Intervención, a fin deiniciar las gestiones conducentes a la mitigación de riesgos del polígono deestudio por procesos de remoción en masa, comprendido entre las Calles 23 Sur y 31 Sur, incluyendo la Antigua Vía Oriente (Carrera 13 Este, Carrera 13 A Este), del Barrio Arrayanes de la Localidad de San Cristóbal,con el identificador SIRE 4-027 "Ramajal" y con prioridad de ejecución 1 (Ver Figura 2).

Figura 2. En rojo se muestra el Polígono 4-027 "Ramajal", incluido en la base de Sitios de Intervención.

Dado lo anterior, **SE RECOMIENDA POSPONER LA CONSTRUCCIÓN** propuesta hasta que se adelante y se tengan las conclusiones y recomendaciones por parte de la entidad encargada de llevar a cabo el estudio de riesgo mencionado, cuyos resultados definirán y soportarán los condicionamientos o restricciones al uso del suelo que se puedan generar para este sector de la ciudad y en especial para el predio de la Calle 24 A Sur No 8B 39 Este.
