DIAGNÓSTICO TÉCNICO – DI-12883
SUBDIRECCIÓN DE ANÁLISIS DE RIESGOS Y EFECTOS DE CAMBIO CLIMÁTICO
GRUPO ASISTENCIA TÉCNICA
RADICADO IDIGER 2019ER3792

DIRECCION	Transversal 35 # 74A -17 Sur	**COORDENADAS AREA INSPECCIONADA**			X: 102301.20 Y: 116916.13		
BARRIO CATASTRAL:	Arborizadora Alta	**ÁREA DIRECTA AFECTADA:**			$30m^2$		
UPZ:	70-Jerusalen	**POBLACIÓN ATENDIDA:**			4		
LOCALIDAD:	19 Ciudad Bolívar	**FAMILIAS**	1	**ADULTOS**	4	**MENORES**	0
CHIP:	AAA0028TCDE	**PREDIOS EVALUADOS**			1		
AREA INSPECCIONADA	$70m^2$	**DOCUMENTO REMISORIO**			CR-33196

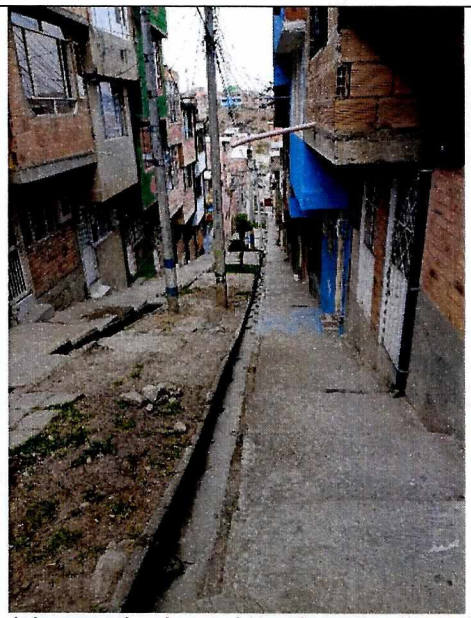
Fotografia 1. Vista del sector donde se ubica el predio objeto de inspección visual.

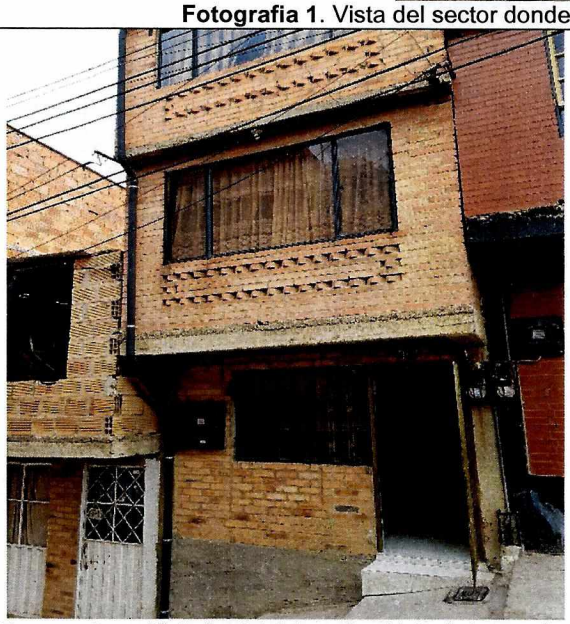
Fotografia 2. Vista frontal del predio objeto de inspeccion visual ubicada en la Transversal 35 # 74A -17 Sur

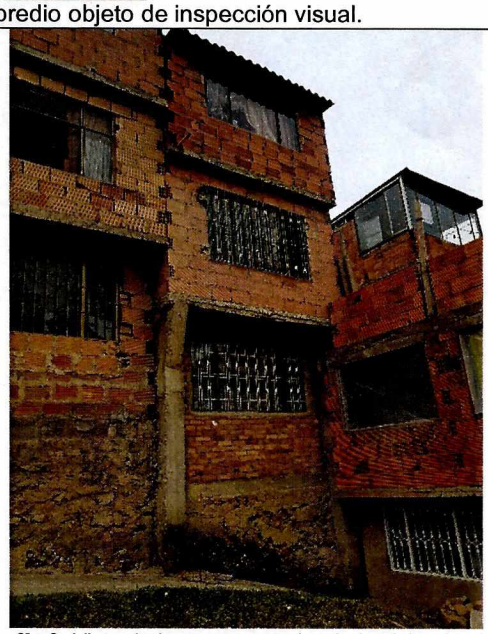
Fotografía 3. Vista de la parte posterior de la vivienda objeto de inspección visual.

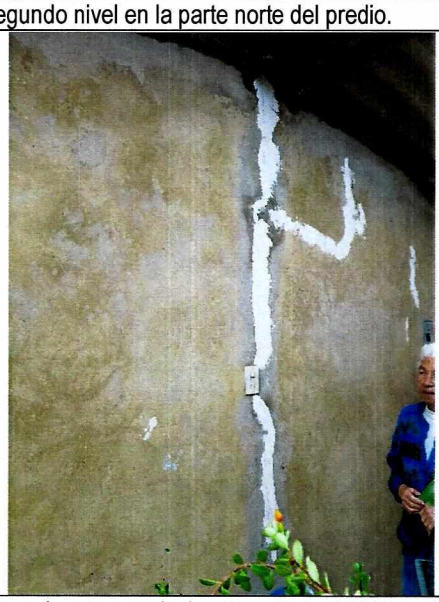
El predio objeto de inspección visual corresponde a una vivienda de tres (3) niveles construida con un sistema estructural en el primer nivel en mampostería parcialmente confinada y segundo y tercer nivel en mampostería simple, con cubierta en teja de fibrocemento y con lozas de entrepiso en concreto. En la inspección visual realizada, se identifica daños consistentes en humedades en el primer nivel y fisuras en los muros perimetrales del segundo y tercer nivel del costado norte de la vivienda.

Asentamientos diferenciales y deficiencias constructivas.

Fotografía 4 y 5. Vista de las fisuras en el piso del primer y segundo nivel en la parte norte del predio.

- Al responsable y/o responsables de la vivienda ubicada en predio de la Transversal 35 # 74A -17 Sur, en el barrio Arborizadora Alta de la Localidad Ciudad Bolívar, realizar acciones de mejoramiento, mantenimiento y/o reparación de los elementos que presentan daños, con el apoyo de personal idóneo, tramitando los permisos y/o licencias si es pertinente.
