DIAGNÓSTICO TÉCNICO – DI-18280
SUBDIRECCIÓN DE ANÁLISIS DE RIESGOS Y EFECTOS DE CAMBIO CLIMÁTICO
GRUPO ASISTENCIA TÉCNICA
RADICADO IDIGER No. 2022ER20827
EVENTO SIRE No. 5407087

1. DATOS GENERALES DEL EVENTO

DIRECCIÓN:	Carrera 57 # 2 A 60	**COORDENADAS ÁREA INSPECCIONADA**				X:95113.00; y:102462.60			
BARRIO/SECTOR CATASTRAL:	Galán	**ÁREA DIRECTA AFECTADA:**				9,00 M2			
UPZ:	43-San Rafael	**POBLACIÓN ATENDIDA:**				6			
LOCALIDAD:	16-Puente Aranda	**FAMILIAS**	1	**ADULTOS**	4	**MENORES**	2		
CHIP:	AAA0037XMDE	**PREDIOS EVALUADOS**				1			
AREA INSPECCIONADA	130,00 M2	**DOCUMENTO REMISORIO**				CR-45760

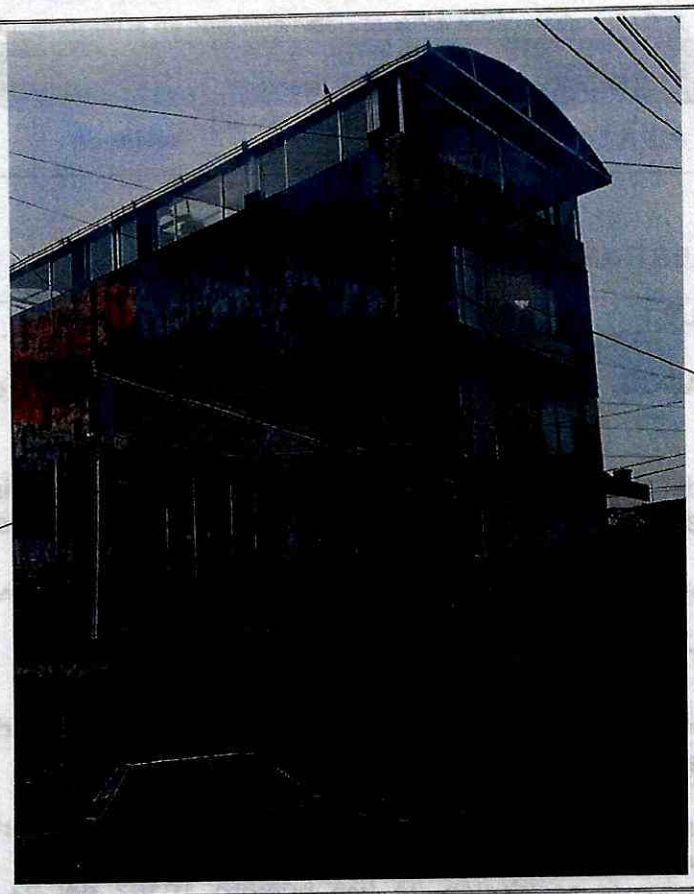
Verificando internamente la vivienda de dos niveles, de dirección Carrera 57 # 2 A 60, en el segundo piso en la parte del frente costado sur, se observa la placa de entrepiso en su parte interior, presenta desprendimiento del recubrimiento de pañete dejando el refuerzo de la placa a la vista (Ver fotografía 2), al parecer producto de agrietamiento de dicho recubrimiento en varias partes alrededor de esta área de la placa del nivel 2. La vivienda en otras áreas, en especial del segundo nivel, presenta dilataciones en muros de tendencia diagonal de 2 milímetros de abertura y longitudes de 50 y 70 centímetros aproximadamente, (Ver fotografía 3). Quien atiende la visita la señora Gloria Estella Guillen; comenta que esta situación de agrietamientos en su predio ha ocurrido a partir de que iniciaron a construir el edificio de 4 niveles y cubierta con apariencia de construcción reciente, que está emplazado en el costado sur con dirección KR 57 2A 54. Situación que en el momento de la verificación y evaluación no fue posible precisar.

Fotografía No. 1. Vista general del predio de dos niveles verificado, y el edificio de 4 niveles y cubierta.

Fotografía No. 2. Vista general desprendimiento de recubrimiento de la placa- hierros de refuerzo a la vista

Fotografía No. 3. Vista general de las grietas en los muros del segundo nivel.

- A los responsables del predio acoger la recomendación de restricción de uso del segundo nivel en el frente de la vivienda costado sur en un área de 9,0 m2, hasta tanto se implementen acciones que garanticen condiciones de estabilidad y funcionalidad.

- Conforme a lo dispuesto en el Código de Construcción para Bogotá D.C. (Acuerdo 20 de 1995), donde se establece que es obligación de los propietarios y/o responsables de los inmuebles propiciar y efectuar el adecuado mantenimiento de sus instalaciones, se recomienda al responsable del predio de la dirección Carrera 57 # 2 A 60, en el sector catastral Galán, de la Localidad de Puente Aranda; propiciar y efectuar el adecuado mantenimiento de sus instalaciones, adelantar acciones encaminadas al mantenimiento adecuación y mejoramiento del recubrimiento de la placa del segundo nivel en la parte del frente de la vivienda costado sur, con el fin de que se garantice el buen comportamiento de las estructuras durante su vida útil; acciones que se recomienda adelantar con el apoyo de personal idóneo, quienes deben realizar estudios de carácter cuantitativo que permitan garantizar que las obras a implementar cuenten con los niveles de estabilidad adecuados, y siguiendo la normativa legal vigente.
