ALCALDÍA MAYOR DE BOGOTÁ D.C. AMBIENTE Instituto Distrital de Gestión de Riesgos y Cambio Climático	**CONCEPTO TÉCNICO DE AMENAZA RUINA**	Código:	GPR-FT-06
		Versión:	04
		Fecha de actualización:

1.1 CONCEPTO DE AMENAZA RUINA Nº CAR:	2651
1.2 ÁREA:	Análisis de Riesgos y Efectos de Cambio Climático
1.3 COORDINACIÓN:	Conceptos y Certificaciones de Riesgo
1.4 REFERENCIA CRUZADA RADICADO IDIGER:	2015ER22022
1.5 RESPUESTA OFICIAL No.	RO-84403

2.1 SOLICITANTE:	ALCALDIA LOCAL DE SAN CRISTOBAL
2.2 LOCALIDAD:	(4) SAN CRISTOBAL
2.3 UPZ:	(34) 20 DE JULIO
2.4 BARRIO O SECTOR CATASTRAL:	VILLA DE LOS ALPES
2.5 DIRECCIÓN:	CALLE 36 F SUR No. 3 A – 51
2.6 CHIP:	AAA0008DBFT
2.7 FECHA DE VISITA:	22 DE DICIEMBRE DE 2015
2.8 POBLACIÓN BENEFICIADA:	1 Persona – 1 Familia
2.9 ÁREA (m2):	100 m² (Aproximadamente)

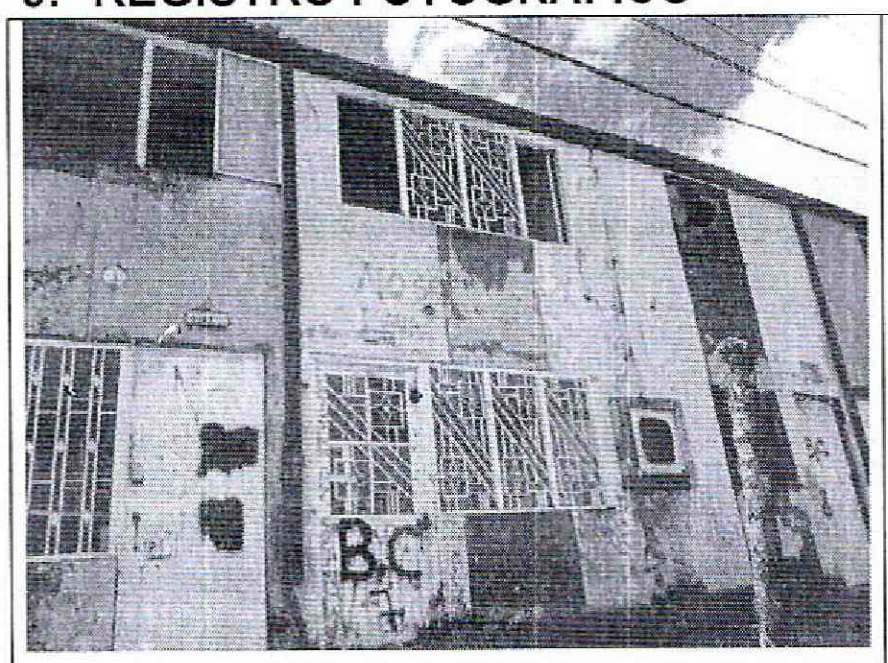
El predio objeto de la visita técnica es una edificación de dos pisos, con uso original de vivienda. La estructura principal la constituyen los muros en mampostería de bloque. El entrepiso es una placa de elementos prefabricados de concreto. La fachada y los muros internos tienen acabados de pañete y pintura. Las escaleras que conducen al segundo nivel son en concreto reforzado. El piso es placa de concreto maciza. La cubierta es en teja de fibro-cemento soportada por elementos de madera que se apoyan en los muros. El aspecto externo del predio se puede observar en la foto 1 del registro fotográfico.

Foto 1. Vista exterior del inmueble objeto del concepto.

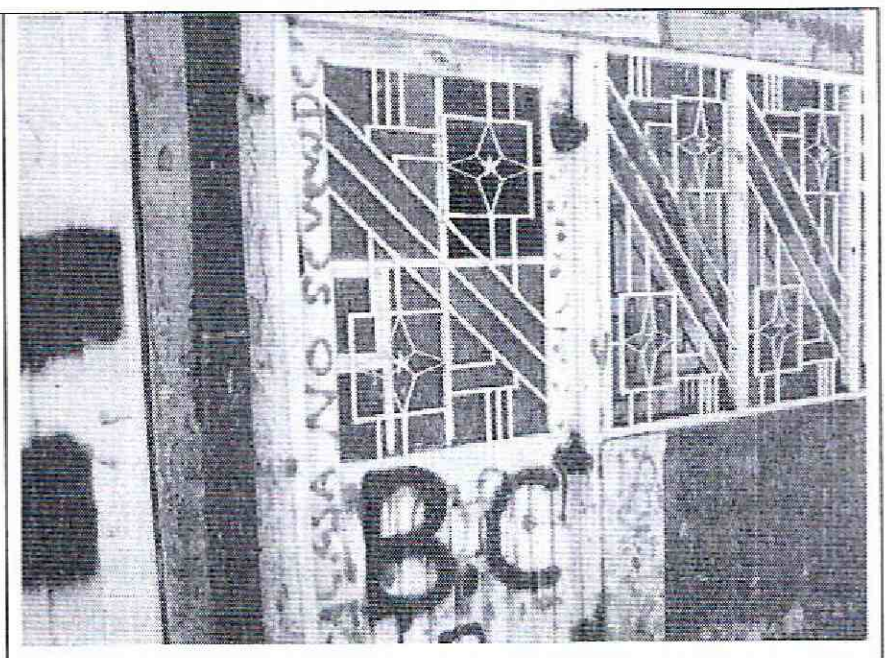
El inmueble objeto de la visita se encuentra deshabitado con la puerta sellada por tanto no se puede tener ingreso a su interior, sin embargo desde el exterior son visibles las características estructurales y el estado del inmueble, la persona responsable de la edificación acompañó la visita, por lo tanto la inspección técnica se pudo realizar satisfactoriamente.

Foto 2. Puerta de ingreso sellada.

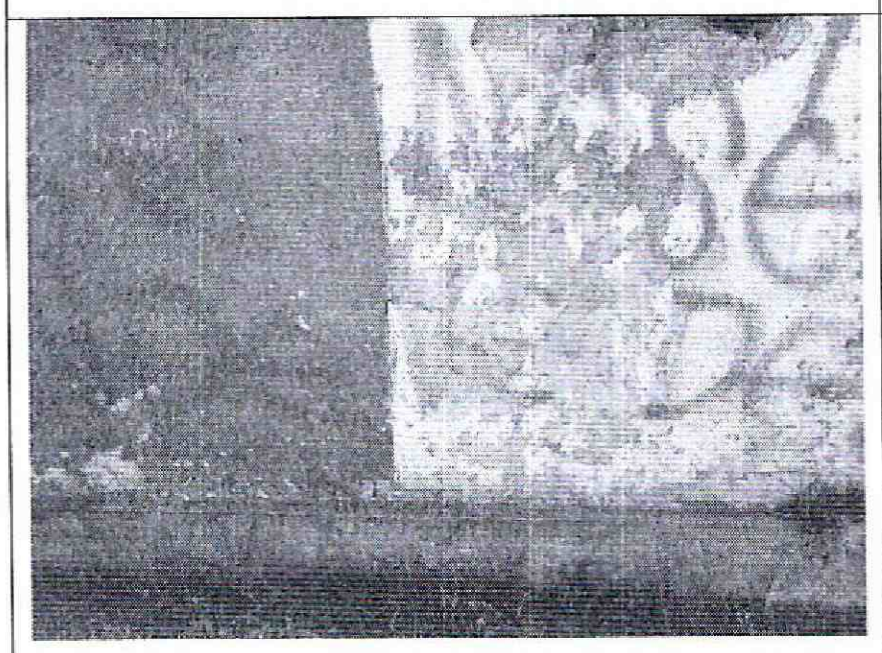
En el momento de la visita se observó que el muro de fachada se encuentra en malas condiciones de mantenimiento y evidencia problemas estructurales, presenta una serie de fisuras en el primer piso y agrietamientos en el segundo nivel, el daño del muro de fachada se cataloga como fuerte. Los acabados presentan daños debido a la humedad y se observa crecimiento de pasto en la junta entre muro y el andén, el deterioro de los acabados es alto. El estado del muro de fachada de la edificación se puede observar en las fotos 1 a 6 del registro fotográfico.

Foto 3. Deterioro de los acabados y fisuras en la fachada.

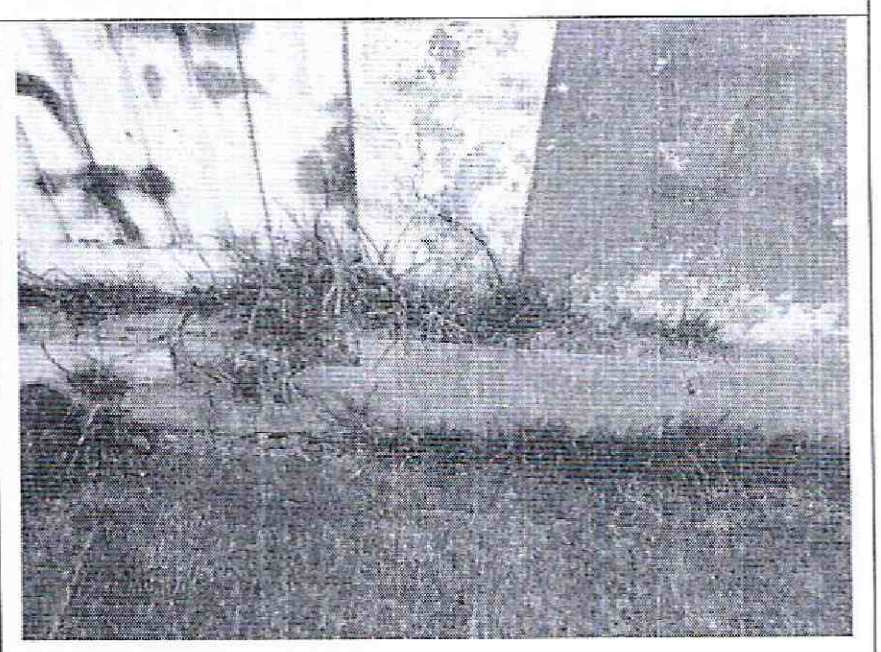
Foto 4. Fisuras en fachada, crecimiento de pasto.

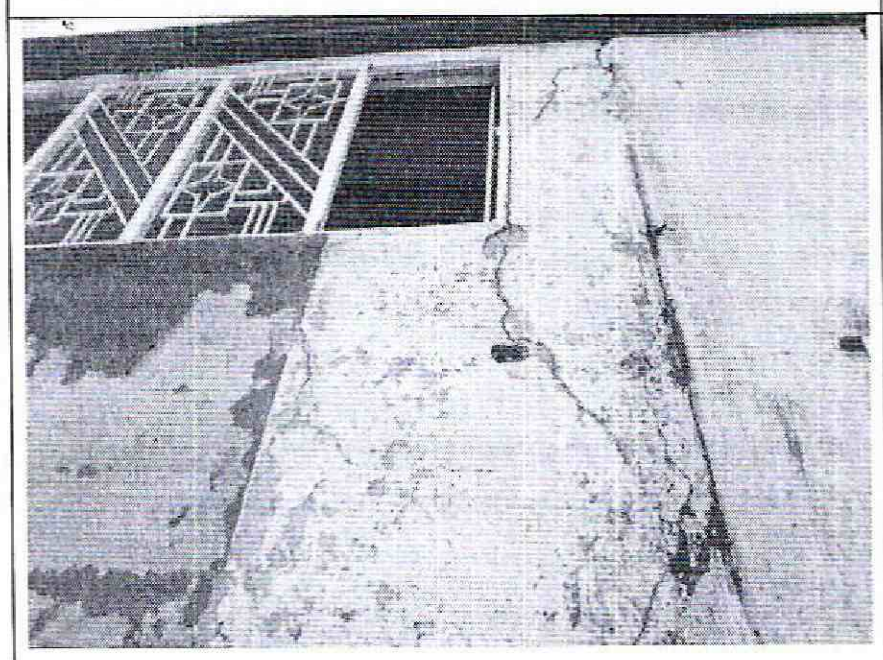
Foto 5. Agrietamientos en segundo nivel de la fachada.

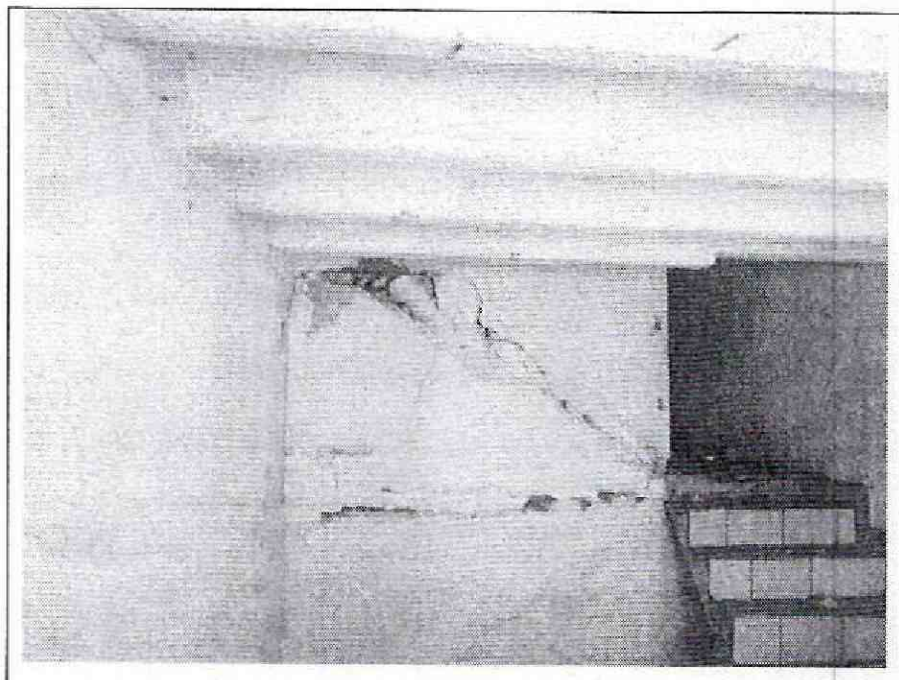
Desde el exterior se puede observar que la edificación se encuentra en malas condiciones estructurales, los muros internos presentan varios daños como son deformaciones, fisuras, agrietamientos y fracturas algunas de las cuales tienen varios centímetros de separación, generando una condición inestable de estos muros y de la edificación en general. En general los muros internos presentan daño estructural que va de fuerte a severo. El deterioro de los acabados de muros es alto y de carácter progresivo. El entrepiso presenta daño moderado con algunas fisuras. Las escaleras presentan deterioro y condición inestable debido al daño severo de los muros de apoyo. En las fotografías 7 y 8 se puede ver el estado de los muros, las escaleras y la placa de entrepiso.

Foto 7. Daño severo de los muros internos.

- Establecer medidas de aislamiento exterior para garantizar la seguridad de vecinos y transeúntes, manteniéndolas hasta que se desarrollen las actividades de demolición

- Mantener deshabitado el inmueble hasta que se desarrollen las actividades de demolición de la edificación

- Demoler la edificación, actividad que debe ser desarrollada por personal técnico idóneo, siguiendo todos los protocolos que garanticen la seguridad de vecinos, transeúntes y ejecutores de la actividad, asimismo en desarrollo de la demolición del inmueble se debe garantizar la estabilidad de las edificaciones vecinas

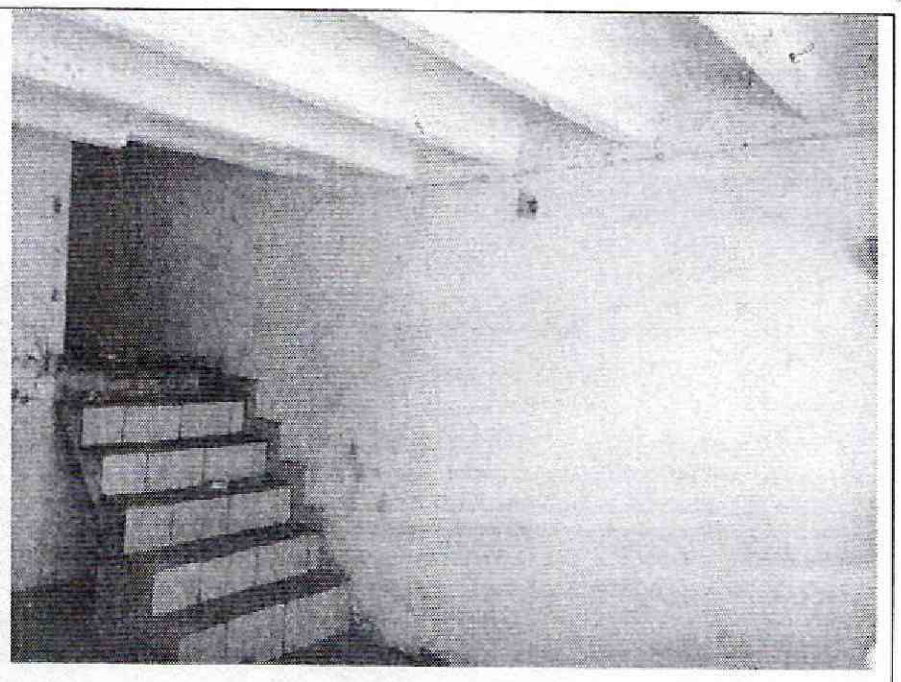
Foto 8. Fisuras y deterioro de los muros internos .
