1. INFORMACIÓN DE REFERENCIA

1.1 CONCEPTO TÉCNICO No.	CT-7486
1.2 ÁREA:	Análisis y Mitigación de Riesgos
1.3 COORDINACIÓN:	Estudios y Conceptos Técnicos
1.4 REFERENCIA CRUZADA RADICADO FOPAE:	2014ER9546
1.5 RESPUESTA OFICIAL No.	RO-71390

2.1 SOLICITANTE:	CAJA DE LA VIVIENDA POPULAR
2.2 PROYECTO:	"Vivienda Unifamiliar"
2.3 LOCALIDAD:	04. San Cristóbal
2.4 UPZ:	50. La Gloria
2.5 BARRIO O SECTOR CATASTRAL:	Barrio Las Guacamayas
2.6 DIRECCIÓN:	Calle 37A Sur No 3-71 ([1])
2.7 CHIP:	AAA0005PZNX ([2])
2.8 MANZANA CATASTRAL:	56
2.9 PREDIO CATASTRAL:	09
2.10 ÁREA (Ha):	0.0324 ([2])
2.11 FECHA DE VISITA: FECHA DE EMISIÓN:	Julio 02 de 2014 Julio 03 de 2014

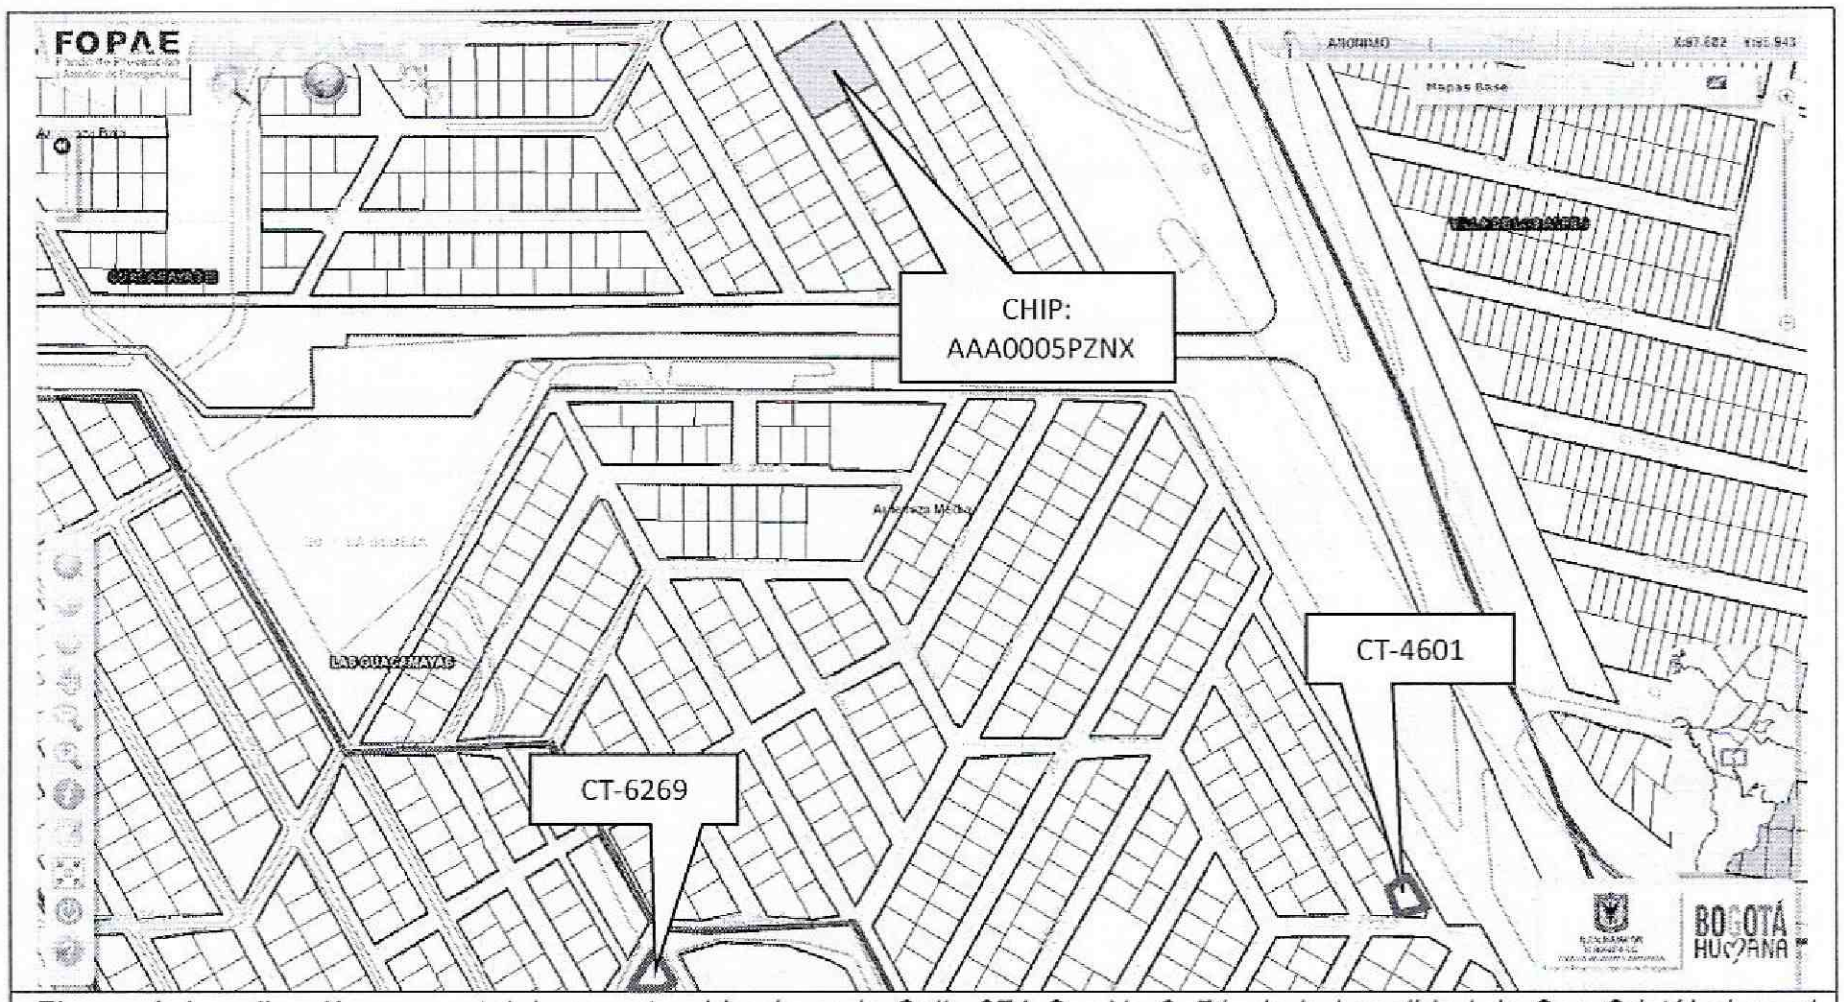
Conforme con el plano normativo de "Amenaza por Remoción en Masa" del Plan de Ordenamiento Territorial de Bogotá - POT, el sector del proyecto ubicado en la Calle 37A Sur No 3-71 de la Localidad de San Cristóbal, se encuentra en una zona de AMENAZA MEDIA por procesos de remoción en masa (Figura 1).

Figura 1. *Localización general del proyecto ubicado en la Calle 37A Sur No 3–71, de la Localidad de San Cristóbal en el Plano Normativo de Amenaza por Remoción en Masa del POT (Decreto 190 de 2004), el cual se encuentra en amenaza MEDIA.*
