DIAGNÓSTICO TÉCNICO DI-11818
SUBDIRECCIÓN DE ANÁLISIS DE RIESGOS Y EFECTOS DE CAMBIO CLIMÁTICO
GRUPO ASISTENCIA TÉCNICA
RADICADO IDIGER 2018ER8589
EVENTO SIRE 4996042

DIRECCIÓN:	Calle 24 B # 25 - 87	**COORDENADAS AREA INSPECCIONADA**			X1:99815.07 Y1:102797.57 X2:99837.03 Y2:102807.71		
BARRIO/SECTOR CATASTRAL:	La Florida	**ÁREA DIRECTA AFECTADA:**			90 m²		
UPZ:	102 - La Sabana	**POBLACIÓN ATENDIDA:**			1		
LOCALIDAD:	14 - Los Mártires	**FAMILIAS**	1	**ADULTOS**	1	**MENORES**	0
CHIP:	AAA0072LEDM	**PREDIOS EVALUADOS**			1		
AREA INSPECCIONADA	90 m²	**DOCUMENTO REMISORIO**			CR-30521

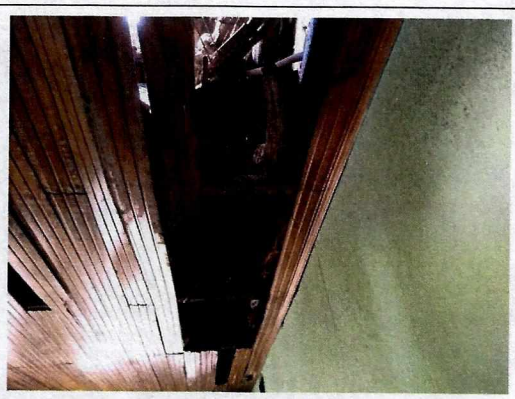
Durante la inspección visual, se evidencia rompimiento parcial de los vidrios que conforman la marquesina que se encuentra en el costado posterior del predio (Ver Foto 3), se observa elementos de vidrio quebrados con posibilidad de caer al patio de la vivienda. El alero de madera y la canal para la recolección de agua presentan deflexiones excesivas (Ver Foto 4). El cielo raso y los muros interiores presenta deterioro por humedad y filtración de agua de la cubierta (Ver Fotos 5 a 7). El entramado de madera del entrepiso se encuentra deteriorado y tiene vibraciones (Ver Foto 8). El techo de la edificación presenta daño en las tejas de barro y colapsos parciales de los elementos de madera que conforman las cerchas de soporte de la cubierta (Ver Fotos 9 y 10).

Foto 10. Desprendimiento parcial de los elementos de madera que sostienen la cubierta.
