1.1 CONCEPTO TÉCNICO No. CT:	**6652**
1.2 ÁREA:	Técnica y de Gestión
1.3 COORDINACIÓN:	Investigación y Desarrollo
1.4 REFERENCIA CRUZADA RADICADO FOPAE:	2012ER18315
1.5 RESPUESTA OFICIAL No.	**RO-60112**

2.1 SOLICITANTE:	CURADURÍA URBANA No. 3
2.2 PROYECTO:	Carrera 3D Este No 39A-35 Sur
2.3 LOCALIDAD:	4. San Cristóbal
2.4 UPZ:	50. La Gloria
2.5 BARRIO O SECTOR CATASTRAL:	La Victoria
2.6 DIRECCIÓN:	Carrera 3D Este No 39A -35 Sur
2.7 CHIP:	AAA0003MLDM
2.8 MANZANA CATASTRAL:	18
2.9 PREDIO CATASTRAL:	01
2.10 ÁREA (Ha):	0.007350 (*)
2.11 FECHA DE VISITA:	Octubre 19 de 2012

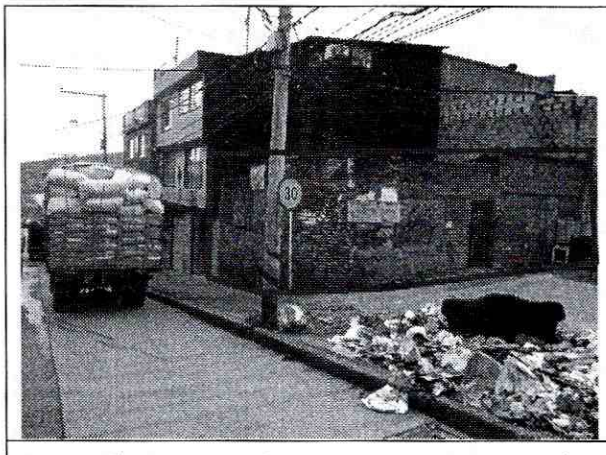
Fotografía No. 1 Predio en donde se desarrollará el proyecto, ubicado en la Carrera 3D Este No 39A -35 Sur de la localidad de San Cristóbal.

Fotografía No. 2 Vista de la Calle 40 Sur se evidencia un sector en proceso de consolidación cuyo uso es principalmente residencial con sistema de alcantarillado y vías pavimentadas.

En el momento de la visita técnica, en el predio objeto del presente concepto técnico, se encontró una (1) edificación de un (1) nivel, la cual cuenta con un sistema estructural en mampostería simple, sin evidencias de afectación por procesos de remoción en masa de carácter local en su interior, ni de carácter general en la ladera o zonas aledañas al predio evaluado. (Fotografías No. 1 y 2).

El sector en donde se encuentra la citada edificación posee una pendiente media a baja y en el momento de la inspección visual adelantada no se evidencian daños o patologías que permitan identificar o definir la presencia de procesos de inestabilidad geotécnica y/o procesos de remoción en masa, ni de carácter local al interior del predio o general en las zonas aledañas al mismo. A pesar de lo anterior, se advierte que cualquier intervención que se realice, debe tener en cuenta la presencia de la infraestructura aledaña, por lo que el responsable del proyecto debe garantizar en todo momento la estabilidad general del lote y su entorno.
