DIAGNÓSTICO TÉCNICO – DI-12552
SUBDIRECCIÓN DE ANÁLISIS DE RIESGOS Y EFECTOS DE CAMBIO CLIMÁTICO
GRUPO ASISTENCIA TÉCNICA
RADICADO IDIGER 2018ER18990

DIRECCIÓN:	Calle 87 No. 16A - 17	**COORDENADAS ÁREA INSPECCIONADA**			X1: 102466,81 Y1: 108492,77 X2: 102447,36 Y2: 108452,42 X3: 102423,81 Y3:108464,59	X4: 102428,71 Y4: 108475,17 X5: 102422,22 Y5:108478,74 X6: 102436,25 Y6:108507,72	
SECTOR CATASTRAL:	Antiguo Country	**ÁREA DIRECTA AFECTADA:**			1400 m²		
UPZ:	97 – Chicó Lago	**POBLACIÓN ATENDIDA:**			68		
LOCALIDAD:	02 – Chapinero	**FAMILIAS**	32	**ADULTOS**	68	**MENORES**	0
CHIP:	AAA0203TKEA y otros.	**PREDIOS EVALUADOS**			8		
ÁREA INSPECCIONADA	1400 m²	**DOCUMENTO REMISORIO**			CR-32312

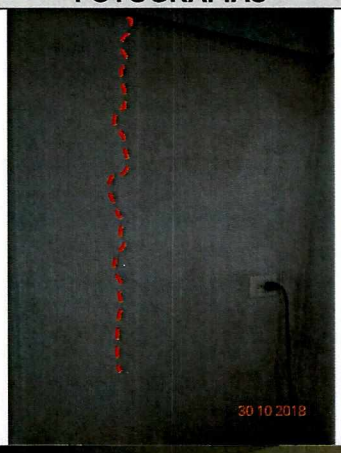
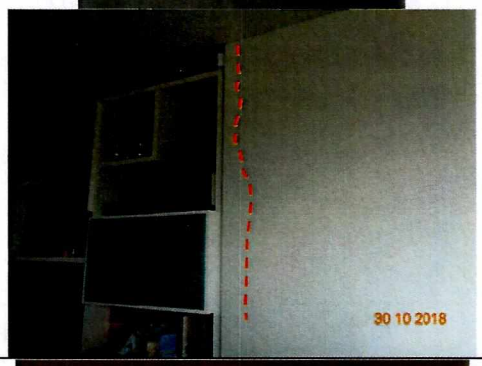
**Predio 3. Calle 87 No. 16A – 17 - Apto. 501** Al interior del apartamento se evidencian fisuras de tendencia vertical en los muros internos, con longitudes que varían entre 1 m y 1,5 m y aberturas de 1 mm, aproximadamente. De igual forma, se evidencian fisuras en el enchape de cocina, baños, balcón y dificultad para abrir y cerrar puertas. De acuerdo con lo manifestado por la señora Silvia de Dios, responsable del predio, los daños al interior de su apartamento, aparecieron a partir de la construcción de la edificación emplazada en el Predio No. 5, situación que no es posible verificar durante la visita técnica.
 	**Predio 4. Calle 87 No. 16A – 17 - Apto. 601** No se evidencian daños y/o afectaciones al interior del apartamento.

- Obra aledaña.

- Al responsables de las viviendas enlistadas en la Tabla 2, en el Sector Antiguo Country de la Localidad de Chapinero, implementar acciones para el mantenimiento del inmueble; con el fin de garantizar las condiciones adecuadas para su uso, durante la vida útil del mismo.
