1.1 CONCEPTO TÉCNICO No.:	**CT-8176**
1.2 DEPENDENCIA:	Análisis de Riesgos y Efectos de Cambio Climático
1.3 ÁREA FUNCIONAL:	Conceptos Técnicos para Proyectos Públicos
1.4 RESPUESTA OFICIAL No.	**RO-95328**

2.1 SOLICITANTE:	Subdirección de Plantas Físicas Secretaría de Integración Social
2.2 LOCALIDAD:	10. Engativá
2.3 UPZ:	73. Garcés Navas
2.4 PROYECTO:	Viabilidad urbanística de predio objeto de consulta para construcción de un jardín infantil
2.5 ÁREA (m^2):	2.683,14
2.6 FECHA DE VISITA:	30 de Mayo de 2017
2.7 FECHA DE ELABORACIÓN:	31 de Mayo de 2017
2.8 TIPO DE RIESGO:	Remoción en masa, inundación y avenidas torrenciales.
2.9 VIGENCIA:	Temporal, mientras no se modifiquen significativamente las condiciones físicas del sector.

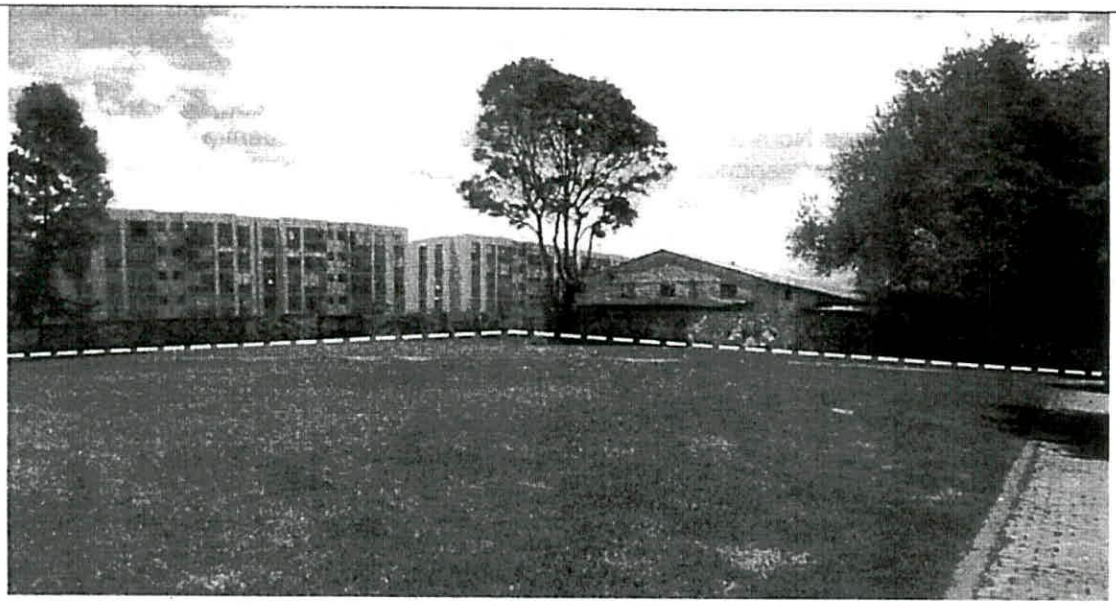
Fotografía 1. Panorámica del predio objeto de consulta

Fotografía 2. Condición de la Avenida Carrera 96 en el sector adyacente al predio AAA0182NNXS, costado noroccidental.

Fotografía 3. En el costado noroccidental del predio se localizan carpas de uso comercial.

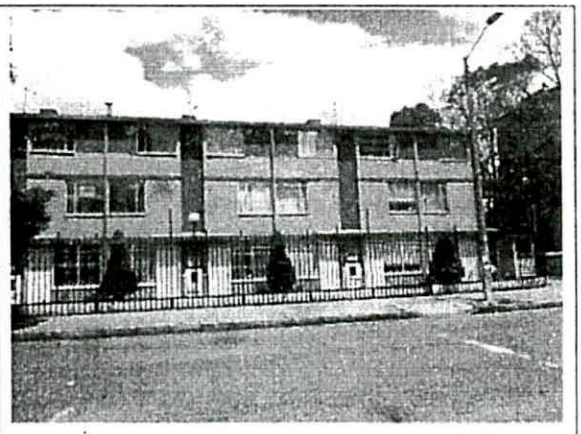
Fotografía 4. Hacia el costado sur del predio se localiza una vía sin nomenclatura específica.

Fotografía 5. Tipología de edificaciones localizadas en el sector sur del predio.
