DIAGNÓSTICO TÉCNICO DI-16590
SUBDIRECCIÓN DE ANÁLISIS DE RIESGOS Y EFECTOS DEL CAMBIO CLIMÁTICO
GRUPO ASISTENCIA TÉCNICA
RADICADO IDIGER 2021ER11282

5. ESCENARIO DE RIESGO: Actividad de la Construcción

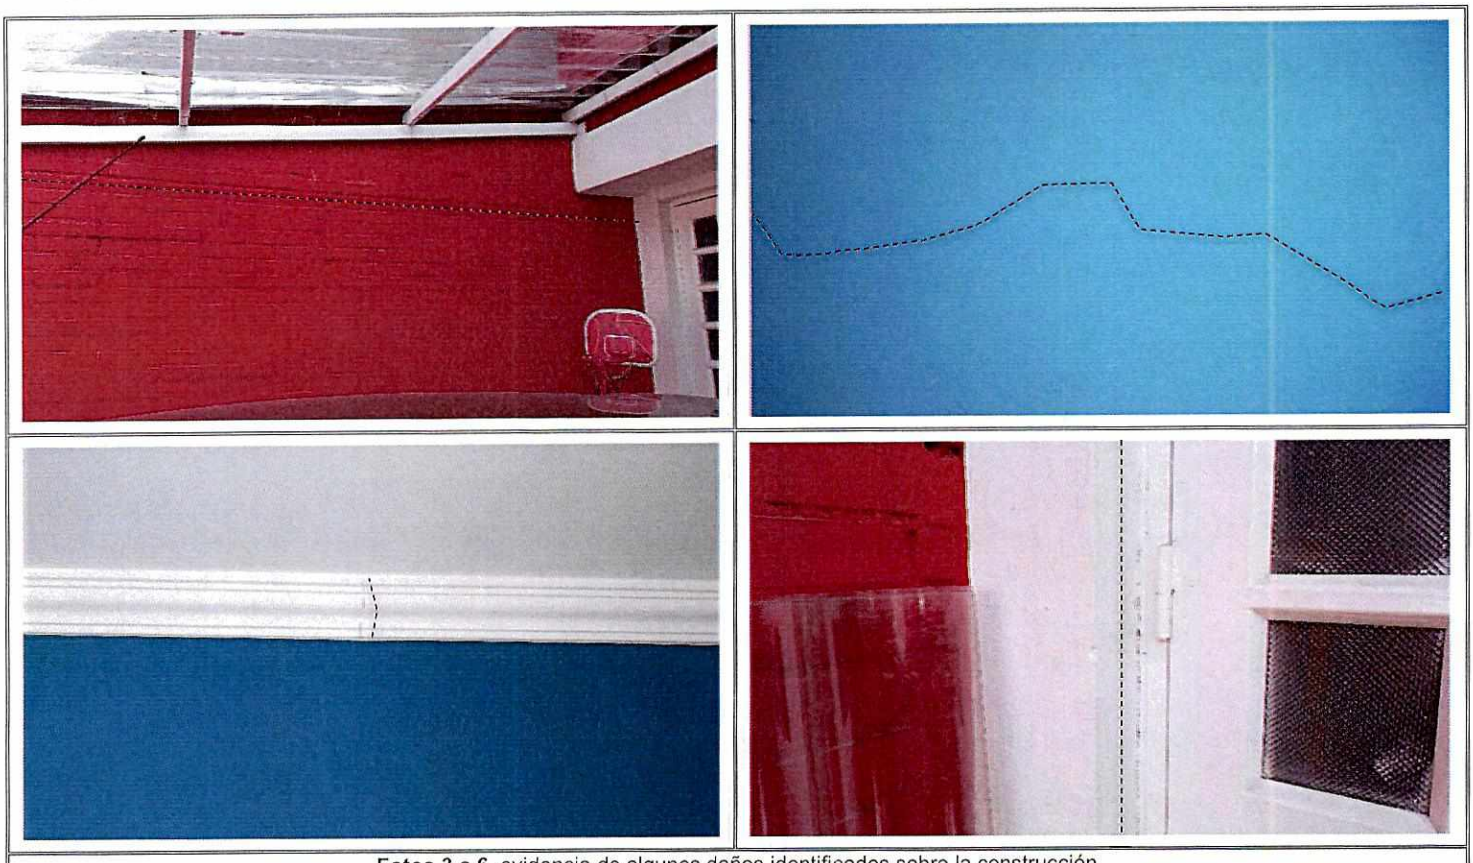
El sector donde se localiza el predio de la Carrera 68C # 60A-24 Sur, corresponde a una zona de topografía relativamente plana, urbanísticamente consolidada, con vías de acceso pavimentadas y presencia de los servicios públicos domiciliarios básicos. (Foto 1)

En el predio, se emplaza una vivienda de dos niveles, construida según la inspección visual bajo un sistema estructural combinado de muros de carga en mampostería en un sector y aporticado en otro, con placa de entrepiso maciza en concreto y cubierta liviana en teja de fibrocemento (Foto 2). Conforme a la valoración adelantada, esta vivienda evidencia algunas dilataciones y fisuras sobre muros de cerramiento y elementos no estructurales del costado norte de la construcción, con tendencias aleatorias y aberturas inferiores a 1mm; las cuales han sido reparadas recientemente por lo que no son tan notorias. (Fotos 3 a 6)

Fotos 1 y 2. Vista general del sector y de la vivienda evaluada emplazada en el predio de la Carrera 68C # 60A-24 Sur barrio tradicional Madelena de la localidad de Ciudad Bolívar
