Alcaldía Mayor de Santafé de Bogotá

CONCEPTO TECNICO No. 258

BARRIO : Desarrollo San Dionisio.

UBICACION: Calle 2D - Avenida Circunvalar-Eje de la Carrera 12 Este.

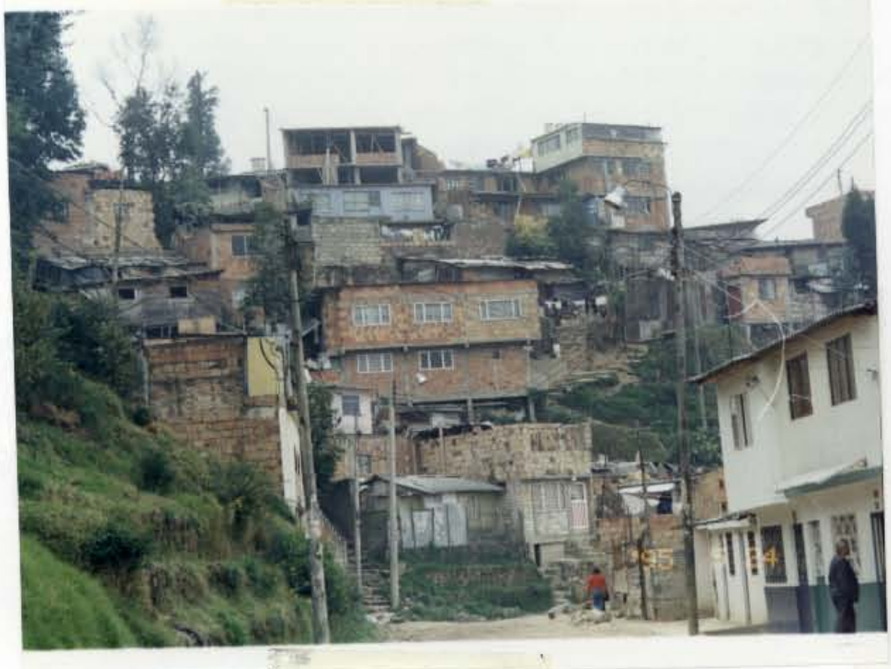
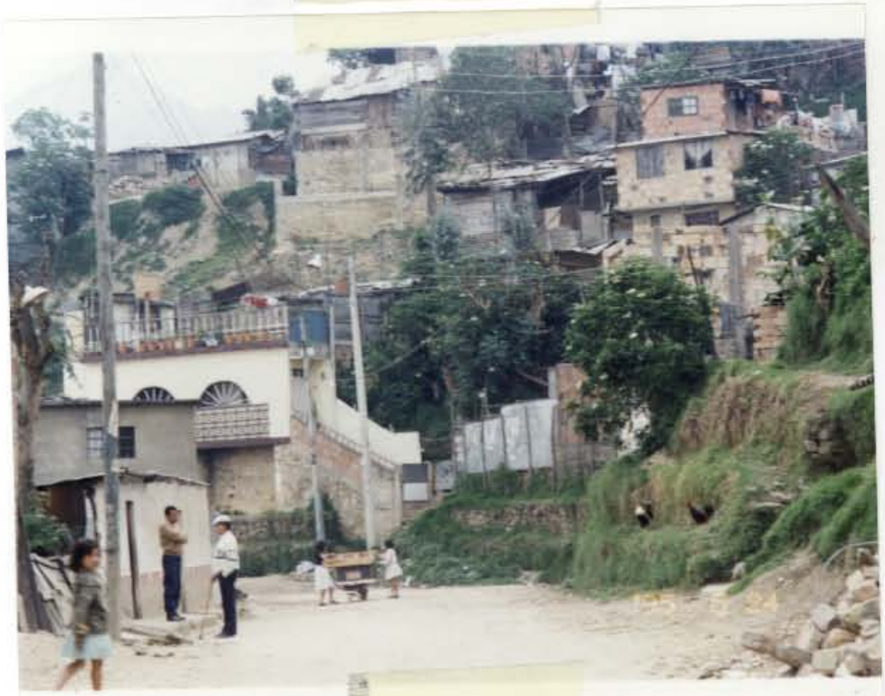
a) TIPO DE RIESGO: Alto - Deslizamientos grandes.

b) JUSTIFICACION TECNICA: Vías sin pavimentos — algunas tuberías de Agua Lugalizadas - dentro del barrio no hay presencia de Alcantarillado, Tel. Público fuera de Servicio —

RECOMENDACIONES Y CONSIDERACIONES Por ser zona de grandes deslizamientos se recomienda no hacer cortes.
