DIRECCIÓN DE PREVENCIÓN Y ATENCIÓN DE EMERGENCIAS

DIAGNÓSTICO DE EMERGENCIA No. DI-1880
COORDINACIÓN TÉCNICA

LOCALIDAD	Ciudad Bolívar (19)
BARRIO	San Francisco
DIRECCIÓN	Carrera 21A No. 65 – 47
FECHA	Noviembre 25 de 2003
HORA	11:00 AM
ÁREA DIRECTA	40 m^2 aproximadamente.

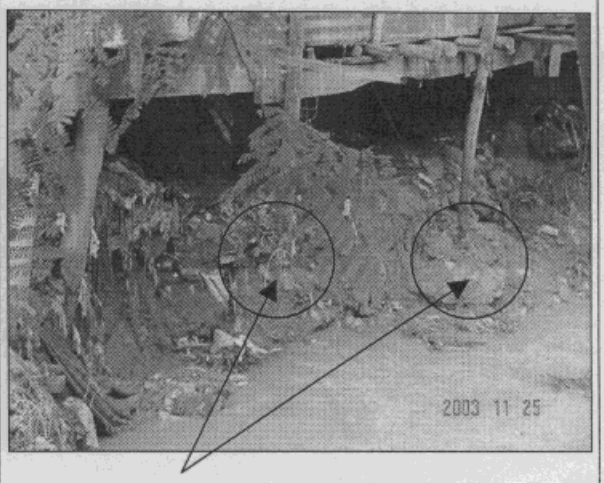
Pérdida parcial del sistema de cimentación de la vivienda de la señora María Lucila Barrantes de Buitrago (Carrera 21A No. 65 – 47). Esta situación se presentó a raíz de la creciente en este cause puesto que la vivienda está cimentada a través de palafitos sobre la quebrada (ver fotos No. 1 a 4).

Por la alta vulnerabilidad de la vivienda, a raíz de las deficiencias constructivas que presenta, se considera que el cauce continuará socavando los sitios donde se apoya la estructura palafítica y puede producir su colapso.

Foto No.1. Se observa la posición de la vivienda dentro del cauce de la quebrada.

Foto No.2. Se observa el material en que se encuentra construida la vivienda.

Incluir la familia de la señora María Lucila Barrantes de Buitrago (Carrera 21A No. 64 - 47) en el programa de reubicación de familias en zonas de alto riesgo no mitigable con prioridad uno (1).
