1.1 CONCEPTO TÉCNICO No. CT:	CT-7295
1.2 ÁREA:	Análisis y Mitigación de Riesgos
1.3 COORDINACIÓN:	Estudios y Conceptos Técnicos
1.4 REFERENCIA CRUZADA RADICADO FOPAE:	2013ER22689
1.5 RESPUESTA OFICIAL No.	RO-68548

2.1 SOLICITANTE:	CURADURÍA URBANA No. 2
2.2 PROYECTO:	"Vivienda Cárdenas"
2.3 LOCALIDAD:	18. Rafael Uribe Uribe
2.4 UPZ:	53. Marco Fidel Suárez
2.5 BARRIO O SECTOR CATASTRAL:	San Jorge – Gloria Gaitán
2.6 DIRECCIÓN:	Diagonal 45 Bis B Sur 16C 02
2.7 CHIP:	AAA0008ONPA
2.8 MANZANA CATASTRAL:	38
2.9 PREDIO CATASTRAL:	44
2.10 ÁREA (Ha):	0.0152 (*)
2.11 FECHA DE VISITA:	Febrero 11 de 2014

CT-7295 Proyecto "Vivienda Cárdenas" DG. 45 Bis B Sur 16C 02"

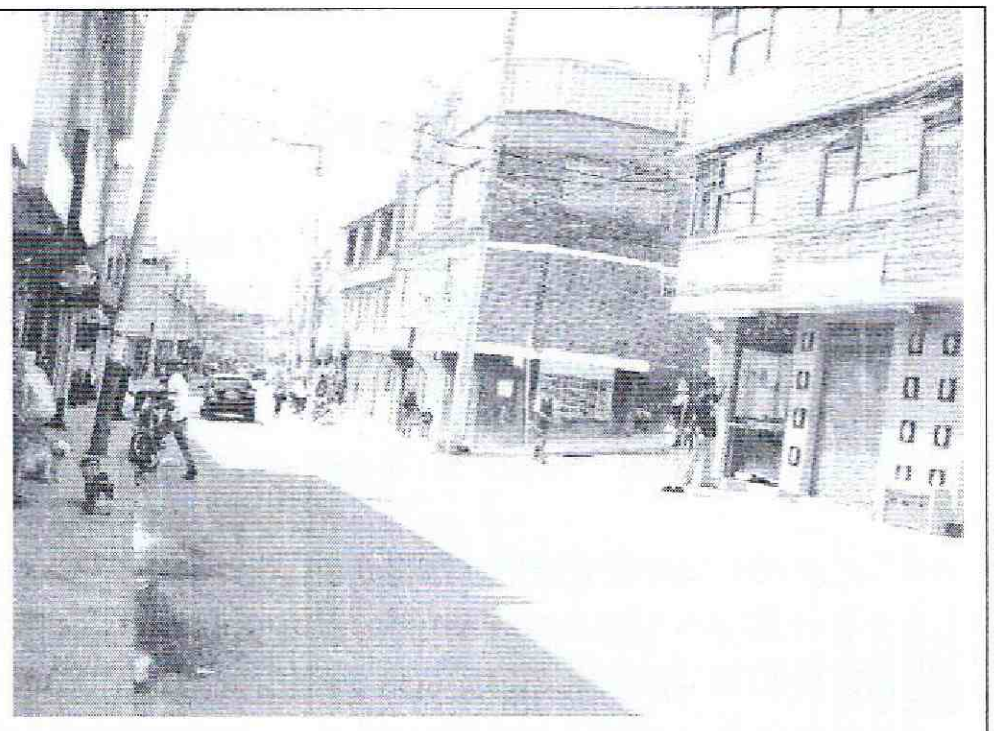
En el momento de la visita, en el predio objeto del presente concepto técnico, se encontró una construcción de tres pisos y una terraza, posiblemente en mampostería simple y parcialmente confinada, la cual ocupa toda el área del predio y sin evidencias de afectación por procesos de remoción en masa activos que involucren el área del proyecto (Fotografías 1 y 2).

El sector en donde se emplaza la citada edificación posee una pendiente baja, se encuentra totalmente consolidado y en el momento de la verificación técnica adelantada en las edificaciones aledañas no se evidenciaban daños o patologías que permitieran identificar o definir la presencia de procesos de inestabilidad geotécnica en el área del proyecto. A pesar de lo anterior, se advierte que cualquier intervención que se realice, debe tener en cuenta la presencia de la infraestructura aledaña, por lo que el responsable del proyecto debe garantizar en todo momento la estabilidad general del lote y su entorno.

Fotografía No. 1. Predio en donde se desarrollará el proyecto, ubicado en la DG. 45 Bis B Sur 16C 02, de la Localidad de Rafael Uribe Uribe.

Fotografía No. 2. Vista de la DG 45 Bis B Sur, se evidencia un sector consolidado cuyo uso es principalmente residencial y comercial.
