DIAGNÓSTICO TÉCNICO – DI No.13138
SUBDIRECCIÓN DE ANÁLISIS DE RIESGOS Y EFECTOS DEL CAMBIO CLIMÁTICO
GRUPO ASISTENCIA TÉCNICA
RADICADO IDIGER 2019ER3392

1. DATOS GENERALES DEL EVENTO

DIRECCIÓN:	Transversal 3 No 51-42	**COORDENADAS AREA INSPECCIONADA**			X:10768,83 Y:104499,12			
BARRIO/SECTOR CATASTRAL:	Pardo Rubio	**ÁREA DIRECTA AFECTADA:**			20M2			
UPZ:	90– Pardo Rubio	**POBLACIÓN ATENDIDA:**			45			
LOCALIDAD:	2- Chapinero	**FAMILIAS**	15	**ADULTOS**	30	**MENORES**		15
CHIP:	AAA0090PAHY	**PREDIOS EVALUADOS**			3			
AREA INSPECCIONADA	250 M2	**DOCUMENTO REMISORIO**			CR-33746

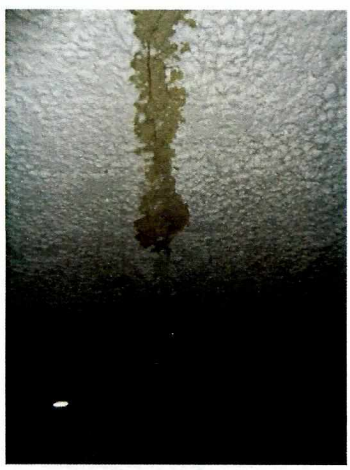
El predio de la Transversal 3 No 51-42, presenta una fisura con abertura hasta de 3mm en la cara inferior de la placa de entrepiso del primer piso, visita desde el sótano. La fisura tiene una longitud mayor de 7m y ha sido observada desde hace año y medio aproximadamente, según manifiesta el señor Danilo Bohórquez (Ver Fotografía 2 y 3)

Asentamientos Diferenciales

Fotografías 2 y 3. Fisura en la placa del sótano del predio de la Transversal 3 No 51-42

No.	DIRECCIÓN	RESPONSABLE (DATO TOMADO EN CAMPO)	TIPO DE ESTRUCTURA	USO	N° DE PISOS	DAÑO
1	Transversal 3 No 51-42	Propietarios	Pórticos	Vivienda	8	Leve

- La estabilidad estructural de la edificación emplazada en el predio de la Transversal 3 No 51-42, no se encuentra comprometida en la actualidad ante cargas normales de servicio, por los daños evidenciados.

- A la Alcaldía Local de Chapinero, desde sus respectivas competencias, dado que posiblemente los daños evidenciados en el predio de la Transversal 3 No 51-42 están asociados a la construcción que se llevó a cabo en el predio de la de la Transversal 3 No 51A-08, adelantar las acciones correspondientes con los responsables de dicha construcción, para que realicen las acciones correspondientes que garanticen la estabilidad de los elementos que presentan daños. Lo anterior en caso de determinarse que efectivamente la construcción de la Transversal 3 No 51A-08 ocasionó y/ ó actuó como detonante de los daños existentes en la edificación evaluada.

- A los responsables del predio de Transversal 3 No 51-42, hacer un seguimiento periódico de la condiciones de estabilidad de la edificación con el propósito de desarrollar intervenciones oportunas que impidan la manifestación de situaciones que generen condiciones de riesgo.
